CUERPO EXTERIOR - BOCA DE ACCESO  
SUPERFICIE CONSTRUIDA m<sup>2</sup>

CALADO N° **182**  
RECUEVA N° **1**

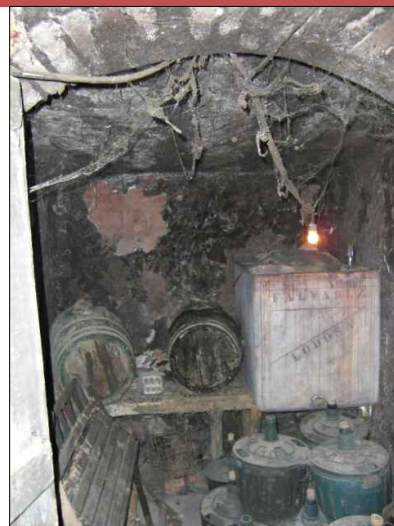
CALADO N° **182**  
RECUEVA N° **2**

Sin aperturas ☐  
Con aperturas <50% ☐  
Con aperturas >50% ☒

Buena ☒  
Con humedades y desprendimientos ☐  
Con desprendimientos ☐
