CUERPO EXTERIOR - BOCA DE ACCESO		CALADO N°	15
SUPERFICIE CONSTRUIDA m2	168.13	NUMERO DE RECUEVAS	9

CALADO N° **15**
RECUEVA N° **1**

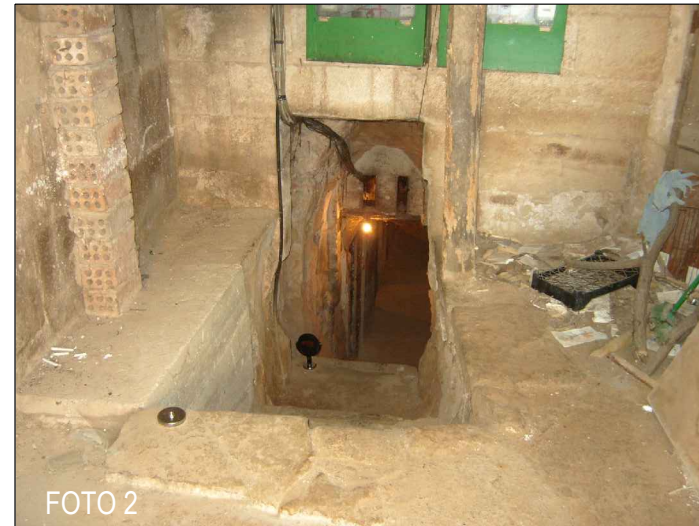
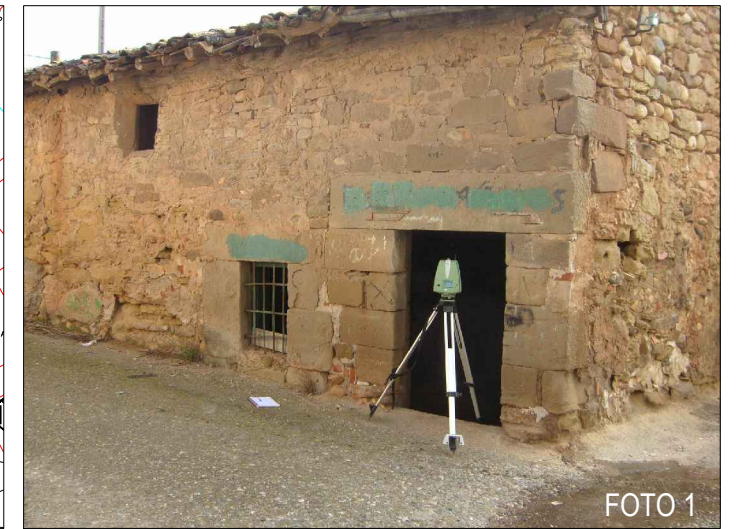
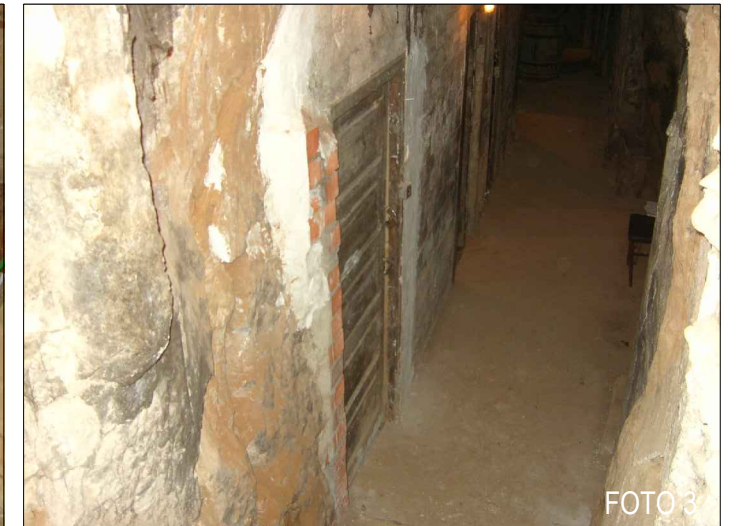
ALTURA		MATERIALES	
Planta Baja		CUBIERTA	
Planta Baja + 1	X	Teja Cerámica	X
Planta Baja + 2		Uralita	
Planta Baja + 3		Chapa/Panel Sandwich	
ESTADO DE CONSERVACION		Hormigón	
CUBIERTA		FACHADAS	
Buen estado de conservación		Ladrillo	
Regular estado de conservación sin goteras	X	Piedra	X
Mal estado de conservación con goteras		Revoco	
FACHADAS		Otros	
Buen estado de conservación		CARPINTERIAS	
Regular estado de conservación sin fisuras	X	Madera	X
Regular estado de conservación con fisuras		Aluminio	
Mal estado de conservación con fisuras		Cerrajería	
CARPINTERIAS		Otros	
Buen estado de conservación		COLOR	
Regular estado de conservación sin roturas	X	Entonado con el entorno	X
Regular estado de conservación con roturas		Colorido que destaca	
Mal estado de conservación con roturas

PUERTA DE ACCESO PRINCIPAL		PASILLO COMUN / ESTADO DE CONSERVACION	
Sin aperturas		Bueno	
Con aperturas < 50%		Con humedades y desprendimientos	
Con aperturas > 50%	X	Con desprendimientos	X
VENTILACIONES EN PASILLO Y ESTADO DE CONSERVACION		REFUERZOS EXISTENTES	
Bueno	X	Si	
Con humedades y desprendimientos		No	X
Con desprendimientos

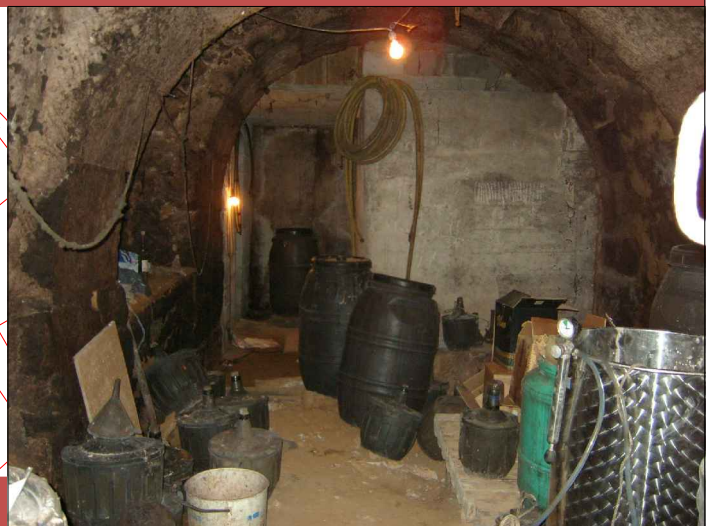
PUERTA DE ACCESO PRINCIPAL	
Sin aperturas	
Con aperturas <50%	
Con aperturas >50%	X
VENTILACIONES EN RECUEVA Y ESTADO DE CONSERVACION	
Bueno	X
Con humedades y desprendimientos	
Con desprendimientos	
RECOGIDAS DE AGUAS DE ESCORRENTIA	
Si	
No	X

ESTADO DE CONSERVACION	
Bueno	
Con humedades y desprendimientos	X
Con desprendimientos	X
REFUERZOS EXISTENTES	
Si	X
No	
DEPOSITO	
Si	X
No

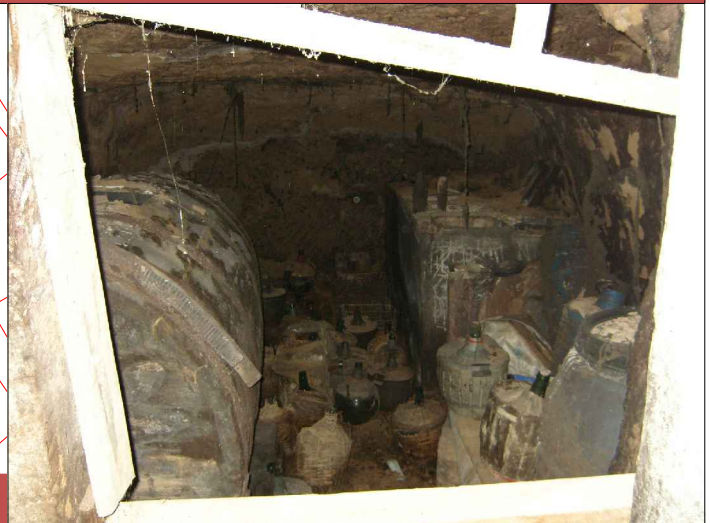
CALADO N° **15**
RECUEVA N° **2**

PUERTA DE ACCESO PRINCIPAL		ESTADO DE CONSERVACION	
Sin aperturas	<input type="checkbox"/>	Bueno	<input checked="" type="checkbox"/>
Con aperturas <50%	<input type="checkbox"/>	Con humedades y desprendimientos	<input type="checkbox"/>
Con aperturas >50%	<input checked="" type="checkbox"/>	Con desprendimientos	<input type="checkbox"/>
VENTILACIONES EN RECUEVA Y ESTADO DE CONSERVACION		REFUERZOS EXISTENTES	
Bueno	<input checked="" type="checkbox"/>	Si	<input type="checkbox"/>
Con humedades y desprendimientos	<input type="checkbox"/>	No	<input checked="" type="checkbox"/>
Con desprendimientos	<input type="checkbox"/>	DEPOSITO	
RECOGIDAS DE AGUAS DE ESCORRENTIA		Si	<input type="checkbox"/>
Si	<input type="checkbox"/>	No	<input checked="" type="checkbox"/>
No	<input checked="" type="checkbox"/>

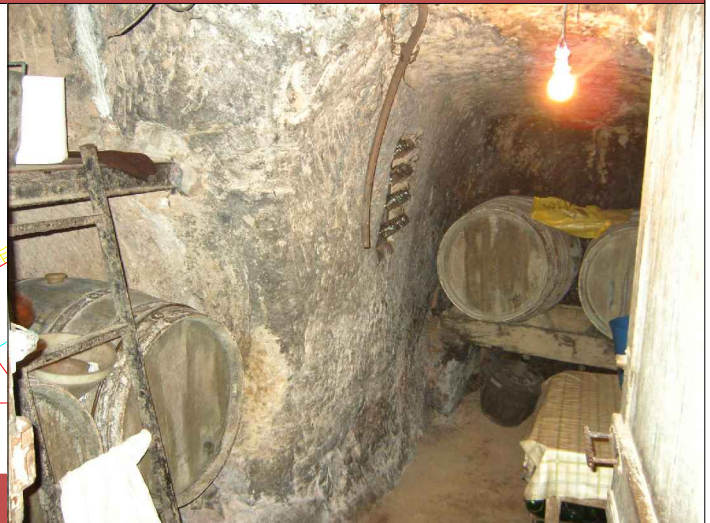
CUERPO EXTERIOR - BOCA DE ACCESO	7,96	CALADO N° 15
SUPERFICIE CONSTRUIDA m2		RECUEVA N° 3

PUERTA DE ACCESO PRINCIPAL		ESTADO DE CONSERVACION	
Sin aperturas	<input type="checkbox"/>	Bueno	<input checked="" type="checkbox"/>
Con aperturas <50%	<input type="checkbox"/>	Con humedades y desprendimientos	<input type="checkbox"/>
Con aperturas >50%	<input checked="" type="checkbox"/>	Con desprendimientos	<input type="checkbox"/>
VENTILACIONES EN RECUEVA Y ESTADO DE CONSERVACION		REFUERZOS EXISTENTES	
Bueno	<input checked="" type="checkbox"/>	Si	<input checked="" type="checkbox"/>
Con humedades y desprendimientos	<input type="checkbox"/>	No	<input type="checkbox"/>
Con desprendimientos	<input type="checkbox"/>		
RECOGIDAS DE AGUAS DE ESCORRENTIA		DEPOSITO	
Si	<input type="checkbox"/>	Si	<input type="checkbox"/>
No	<input checked="" type="checkbox"/>	No	<input checked="" type="checkbox"/>

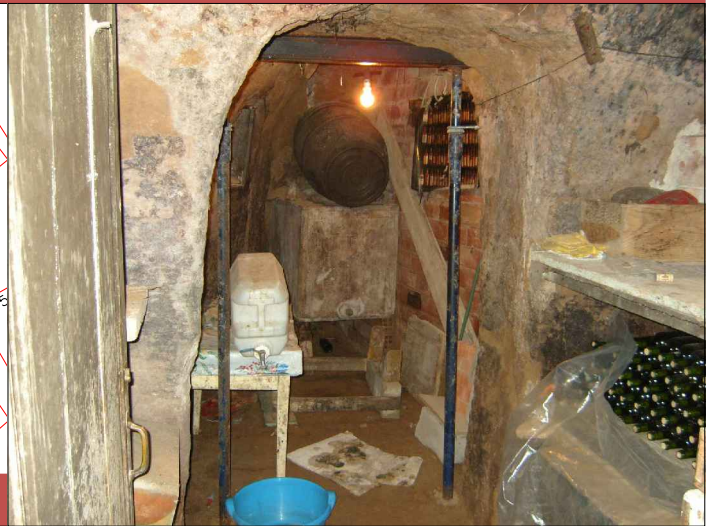
CALADO N° **15**
RECUEVA N° **4**

PUERTA DE ACCESO PRINCIPAL		ESTADO DE CONSERVACION	
Sin aperturas	<input type="checkbox"/>	Bueno	<input checked="" type="checkbox"/>
Con aperturas <50%	<input type="checkbox"/>	Con humedades y desprendimientos	<input type="checkbox"/>
Con aperturas >50%	<input checked="" type="checkbox"/>	Con desprendimientos	<input type="checkbox"/>
VENTILACIONES EN RECUEVA Y ESTADO DE CONSERVACION		REFUERZOS EXISTENTES	
Bueno	<input checked="" type="checkbox"/>	Si	<input type="checkbox"/>
Con humedades y desprendimientos	<input type="checkbox"/>	No	<input checked="" type="checkbox"/>
Con desprendimientos	<input type="checkbox"/>		
RECOGIDAS DE AGUAS DE ESCORRENTIA		DEPOSITO	
Si	<input type="checkbox"/>	Si	<input type="checkbox"/>
No	<input checked="" type="checkbox"/>	No	<input checked="" type="checkbox"/>

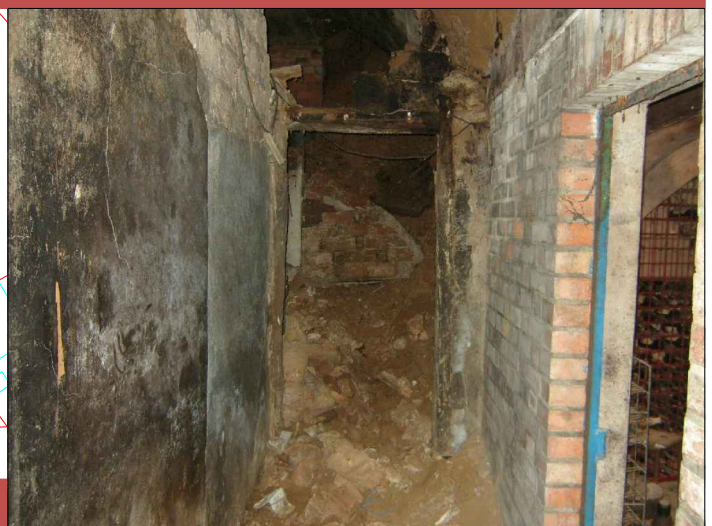
CALADO N° **15**
 RECUEVA N° **5**

PUERTA DE ACCESO PRINCIPAL	
Sin aperturas	<input type="checkbox"/>
Con aperturas <50%	<input type="checkbox"/>
Con aperturas >50%	<input checked="" type="checkbox"/>
VENTILACIONES EN RECUEVA Y ESTADO DE CONSERVACION	
Bueno	<input checked="" type="checkbox"/>
Con humedades y desprendimientos	<input type="checkbox"/>
Con desprendimientos	<input type="checkbox"/>
RECOGIDAS DE AGUAS DE ESCORRENTIA	
Si	<input type="checkbox"/>
No	<input checked="" type="checkbox"/>

ESTADO DE CONSERVACION	
Bueno	<input type="checkbox"/>
Con humedades y desprendimientos	<input type="checkbox"/>
Con desprendimientos	<input checked="" type="checkbox"/>
REFUERZOS EXISTENTES	
Si	<input type="checkbox"/>
No	<input checked="" type="checkbox"/>
DEPOSITO	
Si	<input checked="" type="checkbox"/>
No	<input type="checkbox"/>

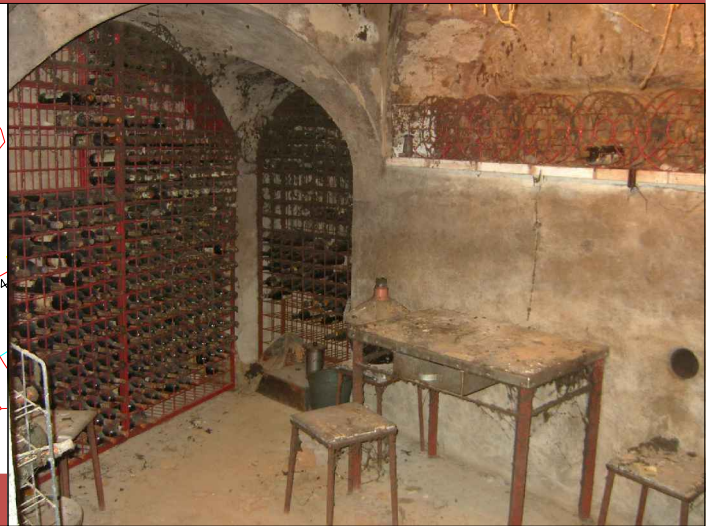
CALADO N° **15**
RECUEVA N° **6**

PUERTA DE ACCESO PRINCIPAL		ESTADO DE CONSERVACION	
Sin aperturas	<input type="checkbox"/>	Bueno	<input checked="" type="checkbox"/>
Con aperturas <50%	<input type="checkbox"/>	Con humedades y desprendimientos	<input type="checkbox"/>
Con aperturas >50%	<input checked="" type="checkbox"/>	Con desprendimientos	<input type="checkbox"/>
VENTILACIONES EN RECUEVA Y ESTADO DE CONSERVACION		REFUERZOS EXISTENTES	
Bueno	<input checked="" type="checkbox"/>	Si	<input type="checkbox"/>
Con humedades y desprendimientos	<input type="checkbox"/>	No	<input checked="" type="checkbox"/>
Con desprendimientos	<input type="checkbox"/>		
RECOGIDAS DE AGUAS DE ESCORRENTIA		DEPOSITO	
Si	<input type="checkbox"/>	Si	<input type="checkbox"/>
No	<input checked="" type="checkbox"/>	No	<input checked="" type="checkbox"/>

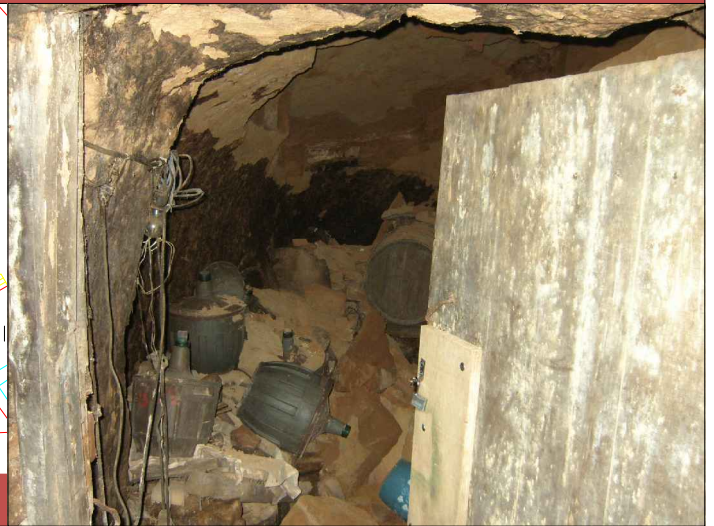
CALADO N° **15**
RECUEVA N° **7**

PUERTA DE ACCESO PRINCIPAL	
Sin aperturas	<input type="checkbox"/>
Con aperturas <50%	<input type="checkbox"/>
Con aperturas >50%	<input checked="" type="checkbox"/>
VENTILACIONES EN RECUEVA Y ESTADO DE CONSERVACION	
Bueno	<input checked="" type="checkbox"/>
Con humedades y desprendimientos	<input type="checkbox"/>
Con desprendimientos	<input type="checkbox"/>
RECOGIDAS DE AGUAS DE ESCORRENTIA	
Si	<input type="checkbox"/>
No	<input checked="" type="checkbox"/>

ESTADO DE CONSERVACION	
Bueno	<input type="checkbox"/>
Con humedades y desprendimientos	<input type="checkbox"/>
Con desprendimientos	<input checked="" type="checkbox"/>
REFUERZOS EXISTENTES	
Si	<input type="checkbox"/>
No	<input checked="" type="checkbox"/>
DEPOSITO	
Si	<input checked="" type="checkbox"/>
No	<input type="checkbox"/>

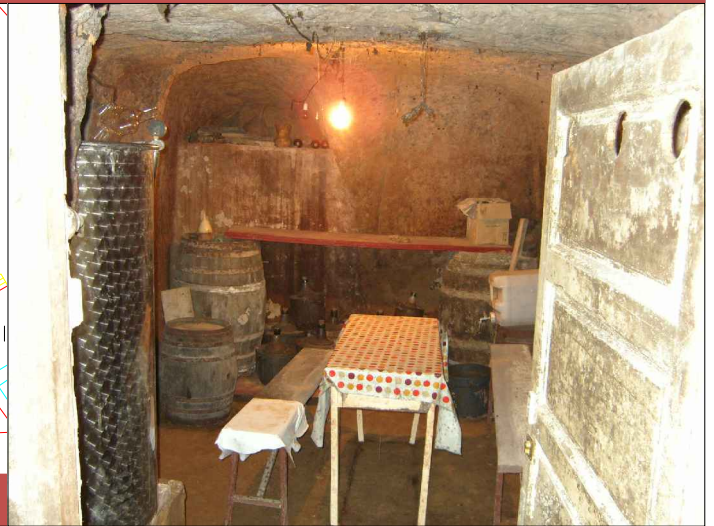
CUERPO EXTERIOR - BOCA DE ACCESO		CALADO N°	15
SUPERFICIE CONSTRUIDA m2	11.72	RECUEVA N°	8

TIPOLOGIA EDIFICACION INTERIOR		
PUERTA DE ACCESO PRINCIPAL	ESTADO DE CONSERVACION	
Sin aperturas	Bueno	<input checked="" type="checkbox"/>
Con aperturas <50%	Con humedades y desprendimientos	<input type="checkbox"/>
Con aperturas >50%	Con desprendimientos	<input type="checkbox"/>
VENTILACIONES EN RECUEVA Y ESTADO DE CONSERVACION	REFUERZOS EXISTENTES	
Bueno	Si	<input checked="" type="checkbox"/>
Con humedades y desprendimientos	No	<input checked="" type="checkbox"/>
Con desprendimientos		<input type="checkbox"/>
RECOGIDAS DE AGUAS DE ESCORRENTIA	DEPOSITO	
Si	Si	<input checked="" type="checkbox"/>
No	No	<input type="checkbox"/>

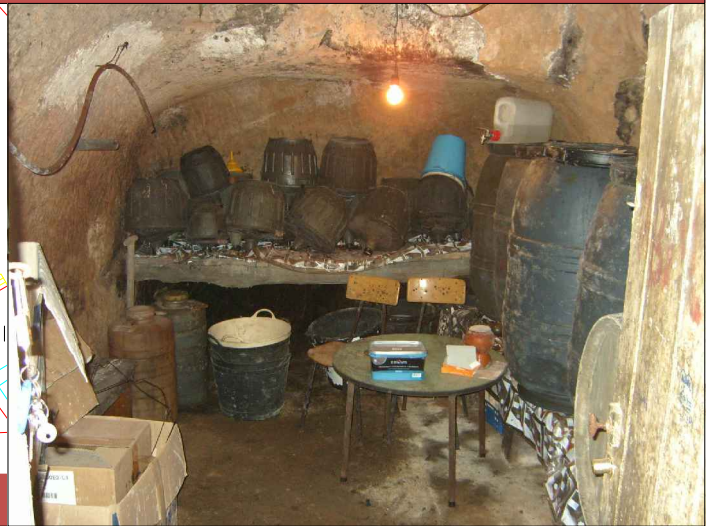
CALADO N° **15**
RECUEVA N° **9**

PUERTA DE ACCESO PRINCIPAL		ESTADO DE CONSERVACION	
Sin aperturas	<input type="checkbox"/>	Bueno	<input type="checkbox"/>
Con aperturas <50%	<input type="checkbox"/>	Con humedades y desprendimientos	<input checked="" type="checkbox"/>
Con aperturas >50%	<input checked="" type="checkbox"/>	Con desprendimientos	<input type="checkbox"/>
VENTILACIONES EN RECUEVA Y ESTADO DE CONSERVACION		REFUERZOS EXISTENTES	
Bueno	<input checked="" type="checkbox"/>	Si	<input type="checkbox"/>
Con humedades y desprendimientos	<input type="checkbox"/>	No	<input checked="" type="checkbox"/>
Con desprendimientos	<input type="checkbox"/>		
RECOGIDAS DE AGUAS DE ESCORRENTIA		DEPOSITO	
Si	<input type="checkbox"/>	Si	<input checked="" type="checkbox"/>
No	<input checked="" type="checkbox"/>	No	<input type="checkbox"/>
