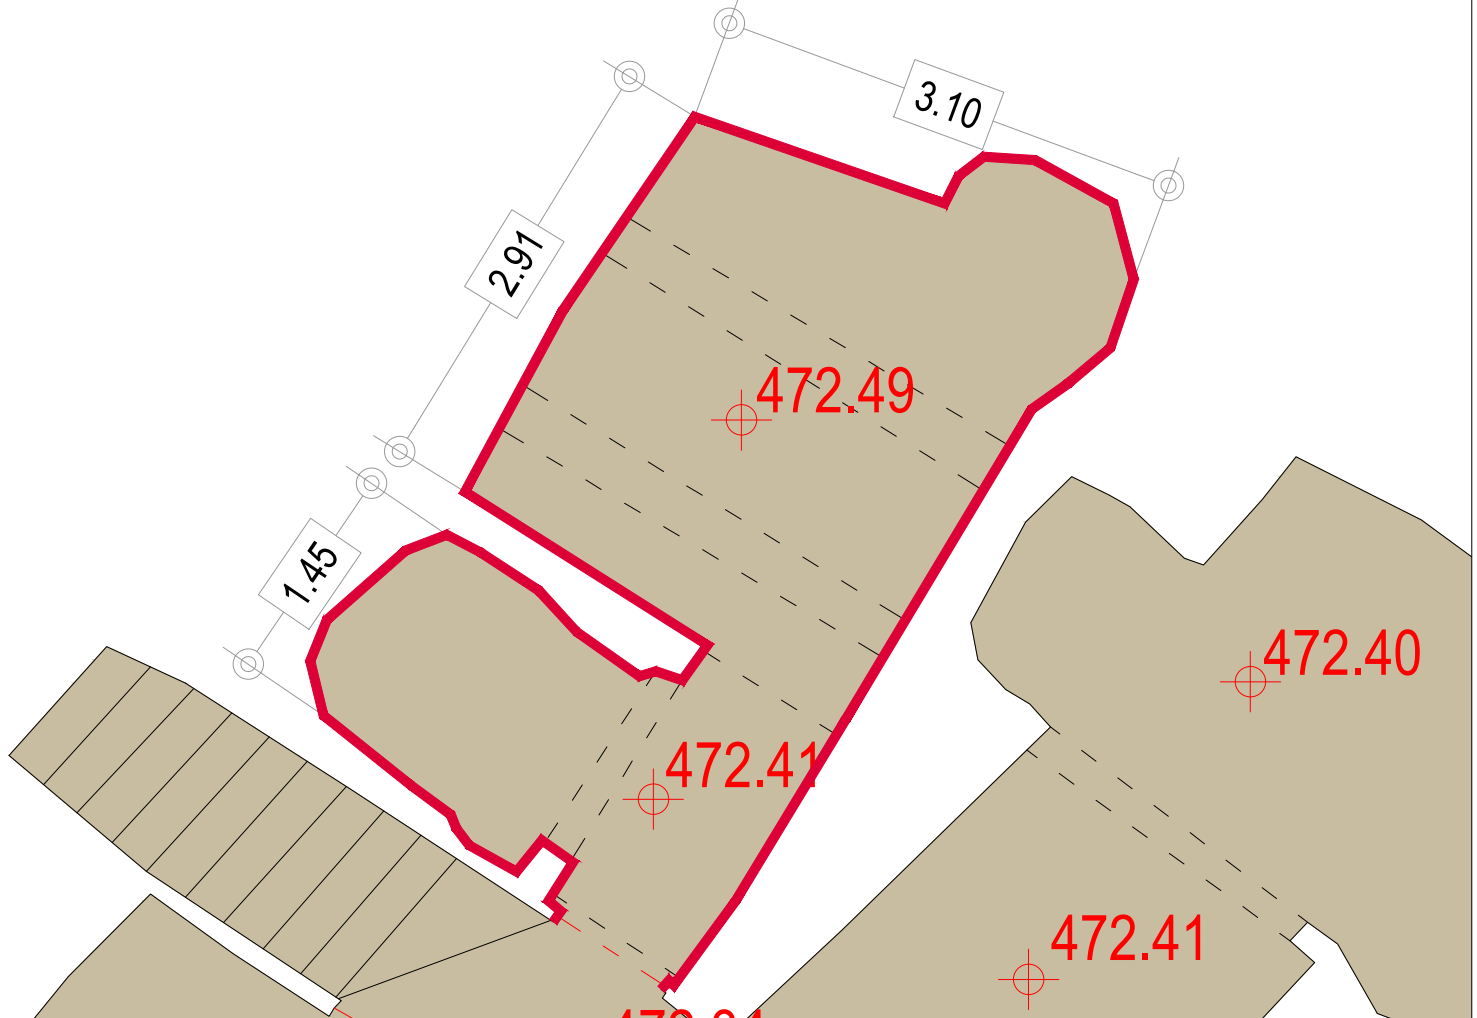
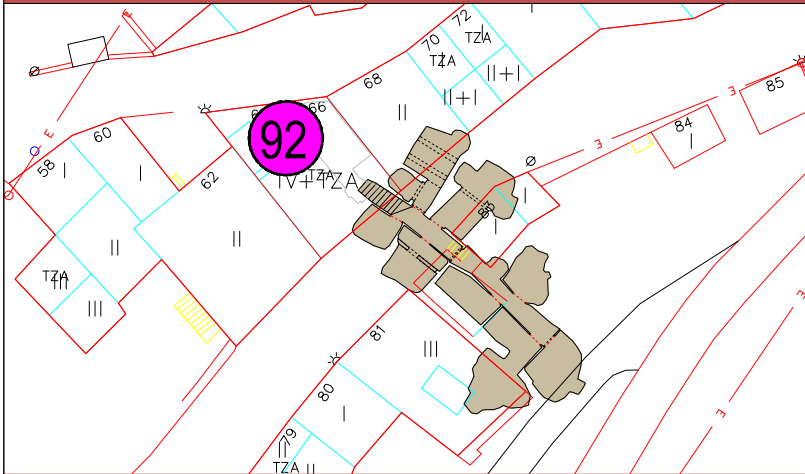
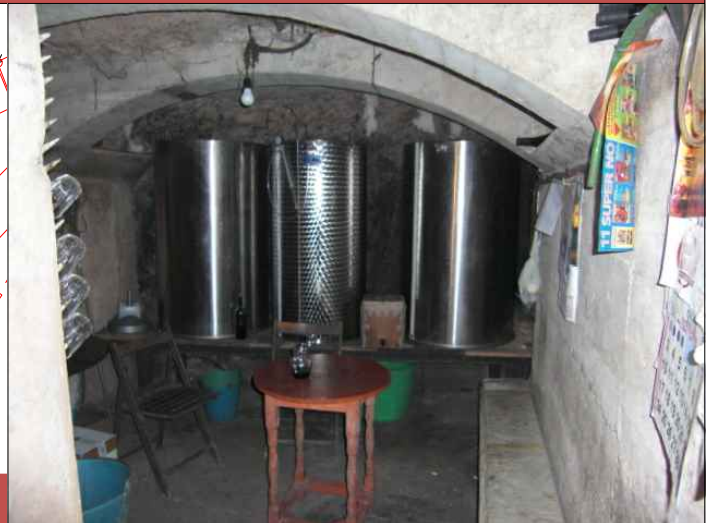
CALADO N° **92**
RECUEVA N° **1**

PUERTA DE ACCESO PRINCIPAL		ESTADO DE CONSERVACION	
Sin aperturas	<input type="checkbox"/>	Bueno	<input checked="" type="checkbox"/>
Con aperturas <50%	<input type="checkbox"/>	Con humedades y desprendimientos	<input type="checkbox"/>
Con aperturas >50%	<input checked="" type="checkbox"/>	Con desprendimientos	<input type="checkbox"/>
VENTILACIONES EN RECUEVA Y ESTADO DE CONSERVACION		REFUERZOS EXISTENTES	
Bueno	<input checked="" type="checkbox"/>	Si	<input type="checkbox"/>
Con humedades y desprendimientos	<input type="checkbox"/>	No	<input checked="" type="checkbox"/>
Con desprendimientos	<input type="checkbox"/>	DEPOSITO	
RECOGIDAS DE AGUAS DE ESCORRENTIA		Si	<input type="checkbox"/>
Si	<input type="checkbox"/>	No	<input checked="" type="checkbox"/>
No	<input checked="" type="checkbox"/>

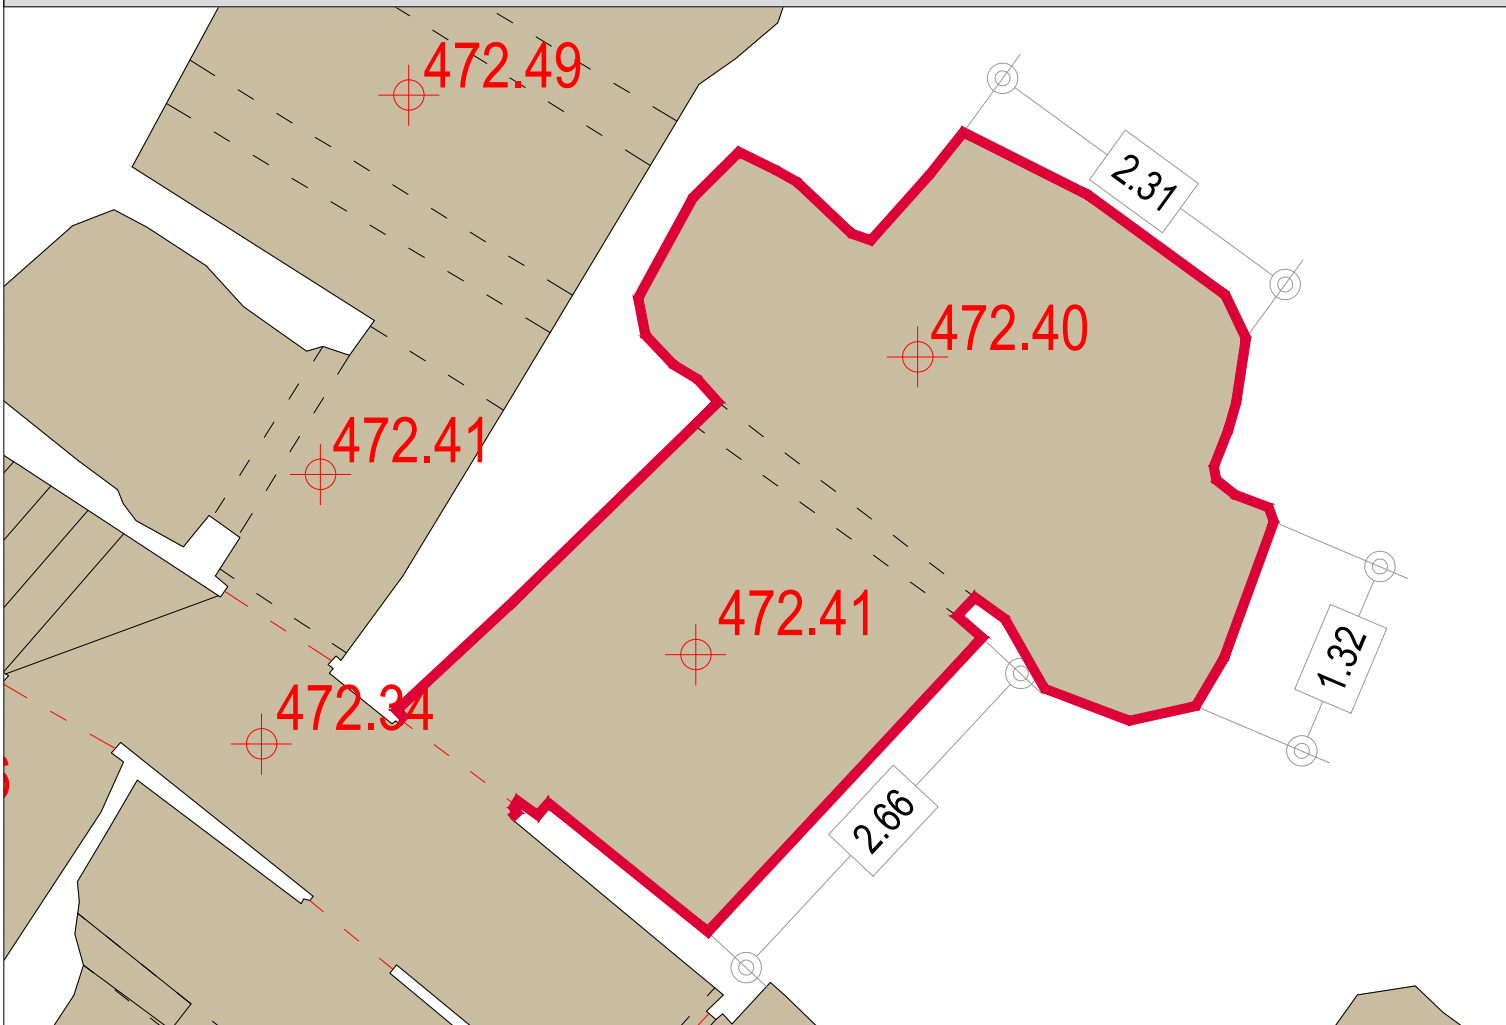
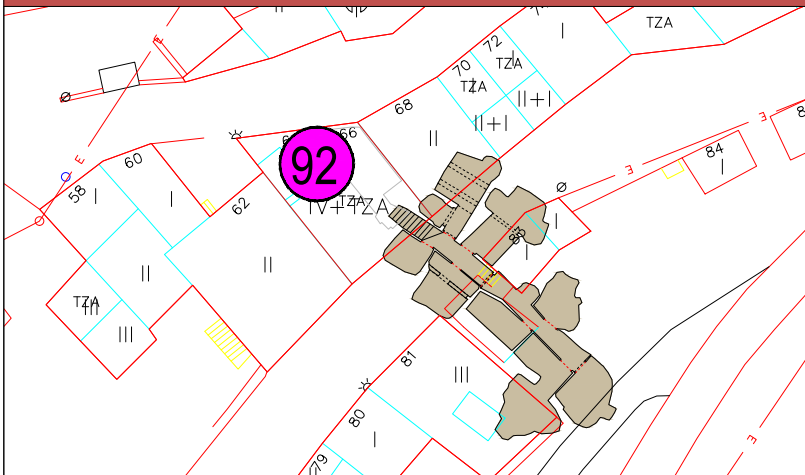
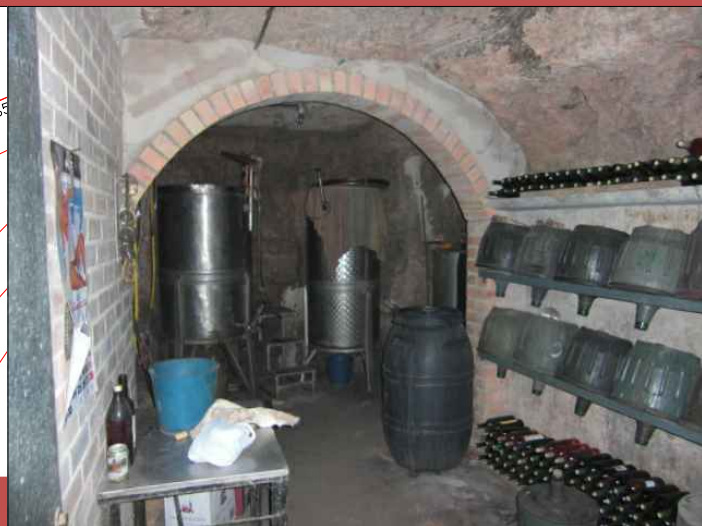
CALADO N° 92
RECUEVA N° 2

PUERTA DE ACCESO PRINCIPAL		ESTADO DE CONSERVACION	
Sin aperturas	<input type="checkbox"/>	Bueno	<input checked="" type="checkbox"/>
Con aperturas <50%	<input type="checkbox"/>	Con humedades y desprendimientos	<input type="checkbox"/>
Con aperturas >50%	<input checked="" type="checkbox"/>	Con desprendimientos	<input type="checkbox"/>
VENTILACIONES EN RECUEVA Y ESTADO DE CONSERVACION		REFUERZOS EXISTENTES	
Bueno	<input checked="" type="checkbox"/>	Si	<input type="checkbox"/>
Con humedades y desprendimientos	<input type="checkbox"/>	No	<input checked="" type="checkbox"/>
Con desprendimientos	<input type="checkbox"/>	DEPOSITO	
RECOGIDAS DE AGUAS DE ESCORRENTIA		Si	<input type="checkbox"/>
Si	<input type="checkbox"/>	No	<input checked="" type="checkbox"/>
No	<input checked="" type="checkbox"/>

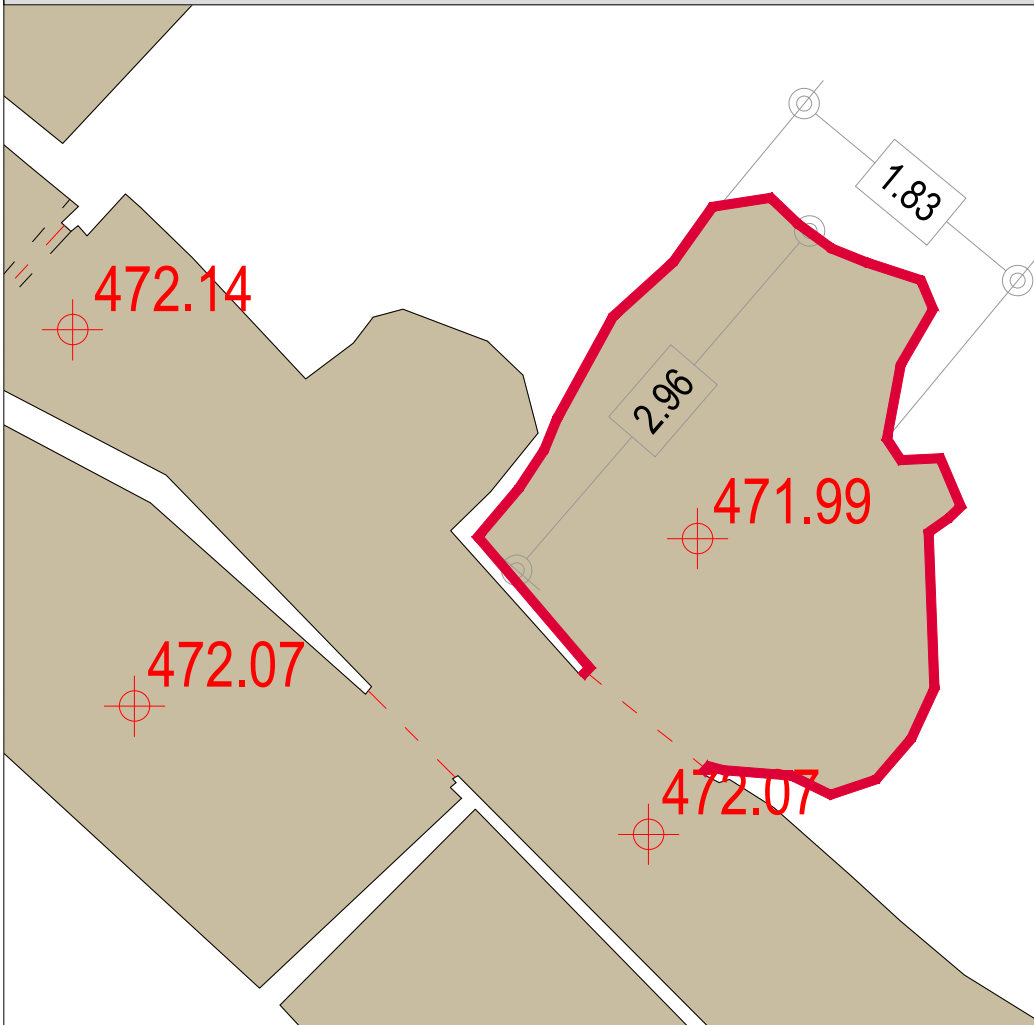
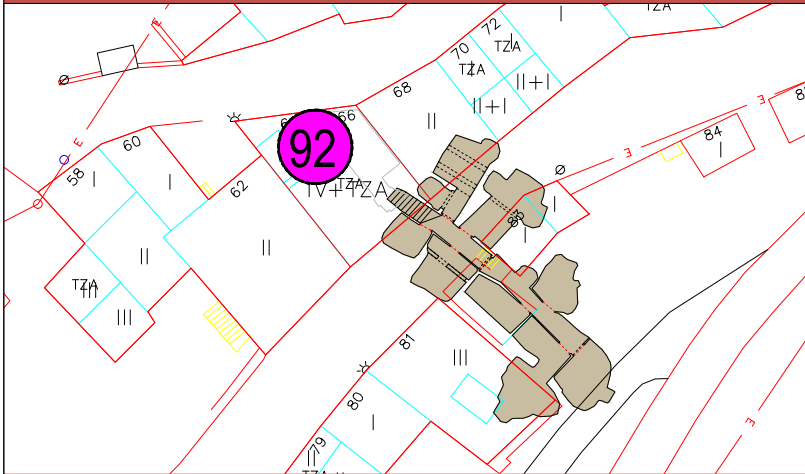
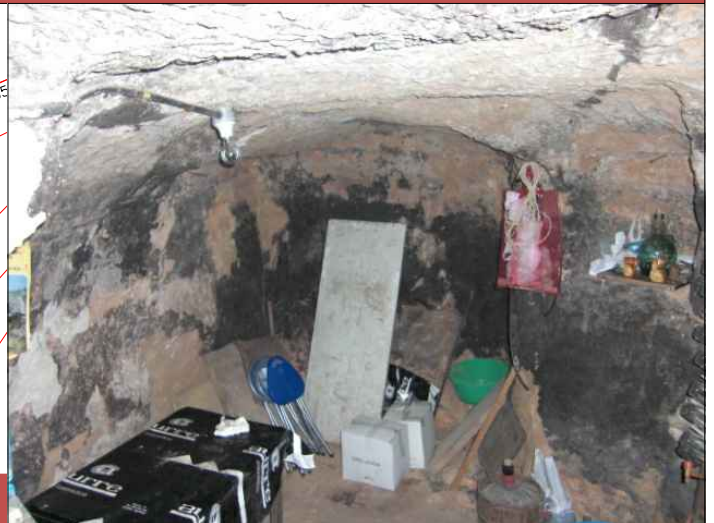
CALADO N° **92**
RECUEVA N° **3**

PUERTA DE ACCESO PRINCIPAL		ESTADO DE CONSERVACION	
Sin aperturas	<input type="checkbox"/>	Bueno	<input checked="" type="checkbox"/>
Con aperturas <50%	<input type="checkbox"/>	Con humedades y desprendimientos	<input type="checkbox"/>
Con aperturas >50%	<input checked="" type="checkbox"/>	Con desprendimientos	<input type="checkbox"/>
VENTILACIONES EN RECUEVA Y ESTADO DE CONSERVACION		REFUERZOS EXISTENTES	
Bueno	<input checked="" type="checkbox"/>	Si	<input type="checkbox"/>
Con humedades y desprendimientos	<input type="checkbox"/>	No	<input checked="" type="checkbox"/>
Con desprendimientos	<input type="checkbox"/>	DEPOSITO	
RECOGIDAS DE AGUAS DE ESCORRENTIA		Si	<input type="checkbox"/>
Si	<input type="checkbox"/>	No	<input checked="" type="checkbox"/>
No	<input checked="" type="checkbox"/>

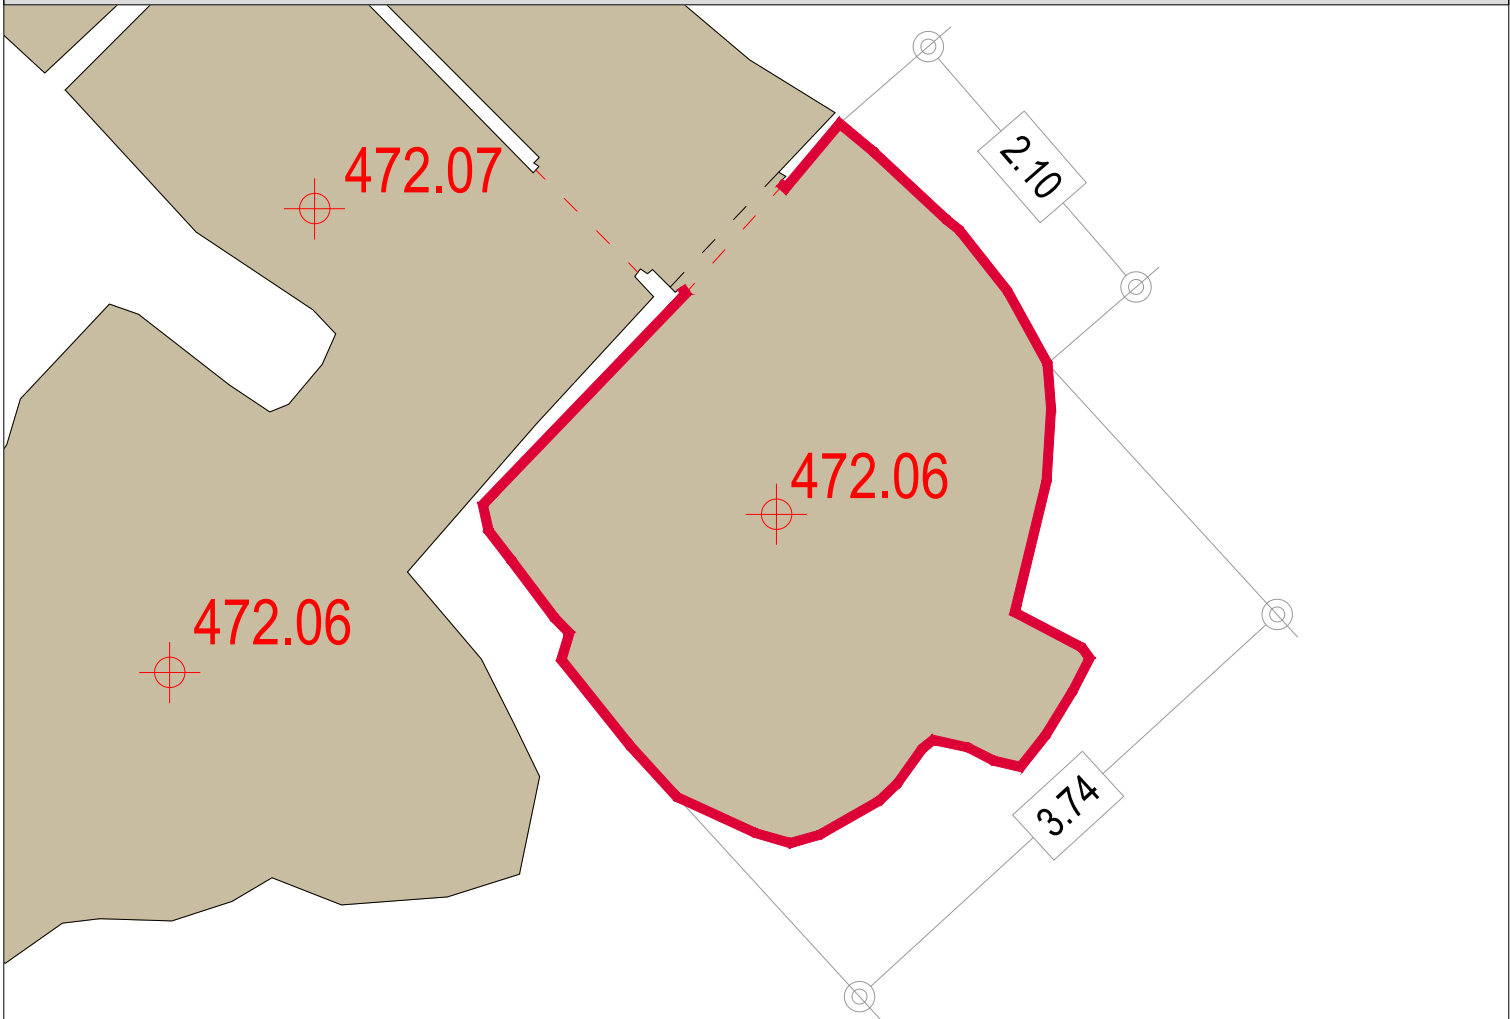
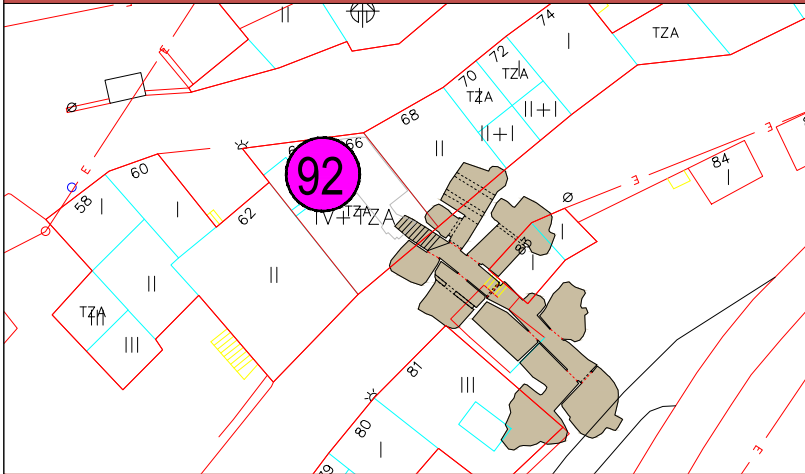
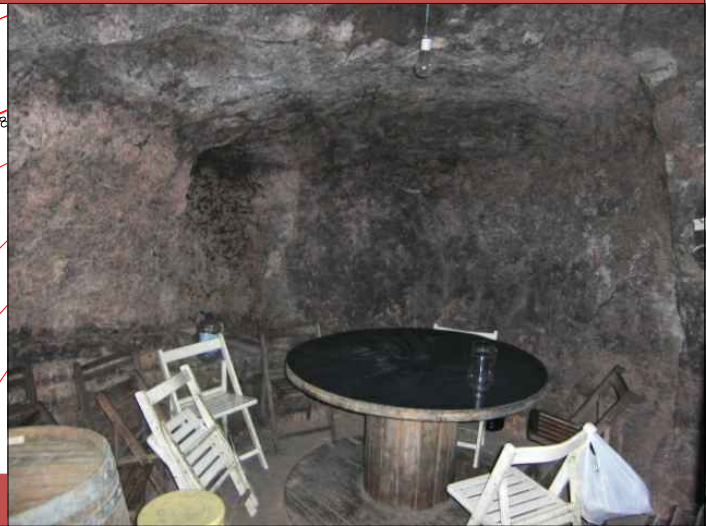
CALADO N° **92**
RECUEVA N° **4**

PUERTA DE ACCESO PRINCIPAL		ESTADO DE CONSERVACION	
Sin aperturas	<input type="checkbox"/>	Bueno	<input checked="" type="checkbox"/>
Con aperturas <50%	<input type="checkbox"/>	Con humedades y desprendimientos	<input type="checkbox"/>
Con aperturas >50%	<input checked="" type="checkbox"/>	Con desprendimientos	<input type="checkbox"/>
VENTILACIONES EN RECUEVA Y ESTADO DE CONSERVACION		REFUERZOS EXISTENTES	
Bueno	<input checked="" type="checkbox"/>	Si	<input type="checkbox"/>
Con humedades y desprendimientos	<input type="checkbox"/>	No	<input checked="" type="checkbox"/>
Con desprendimientos	<input type="checkbox"/>	DEPOSITO	
RECOGIDAS DE AGUAS DE ESCORRENTIA		Si	<input type="checkbox"/>
Si	<input type="checkbox"/>	No	<input checked="" type="checkbox"/>
No	<input checked="" type="checkbox"/>

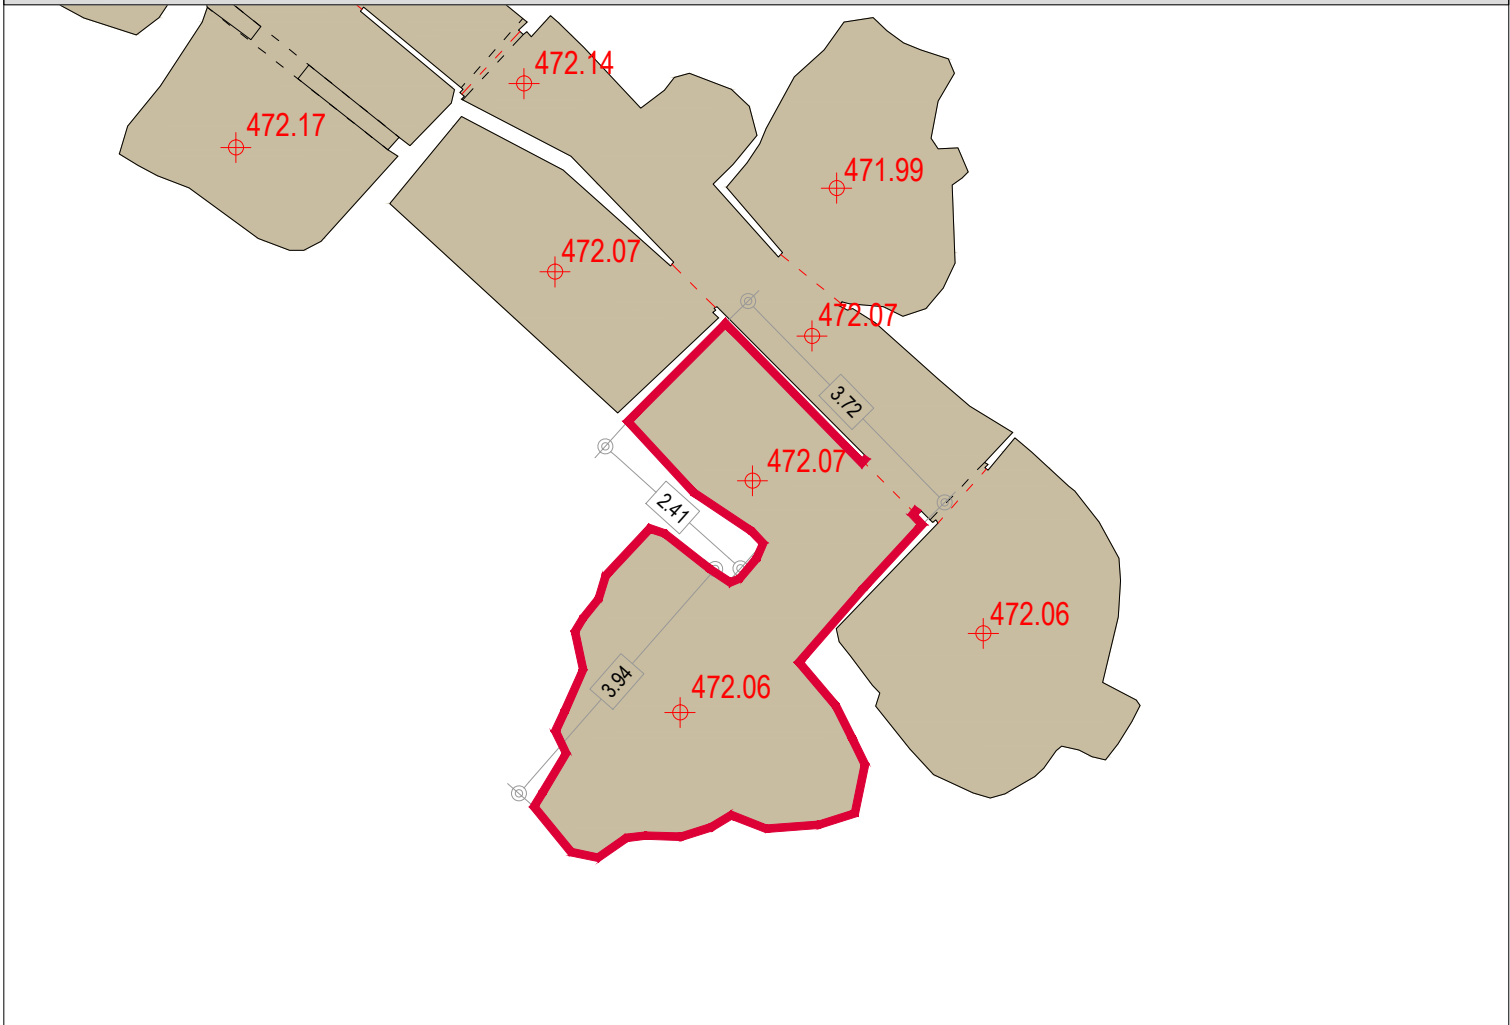
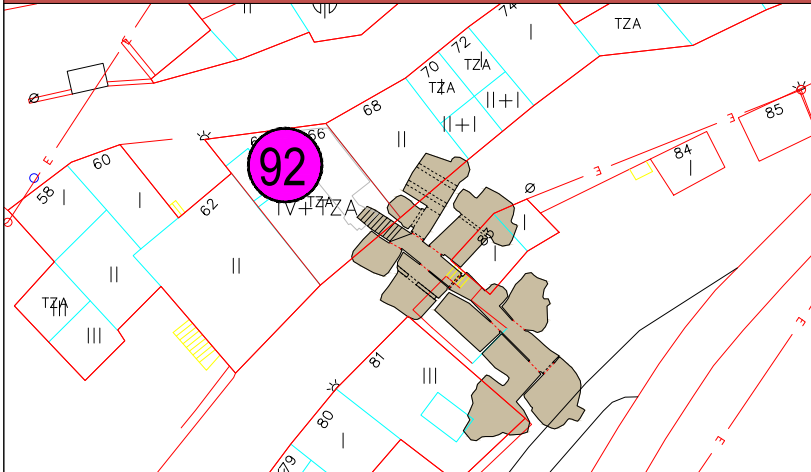
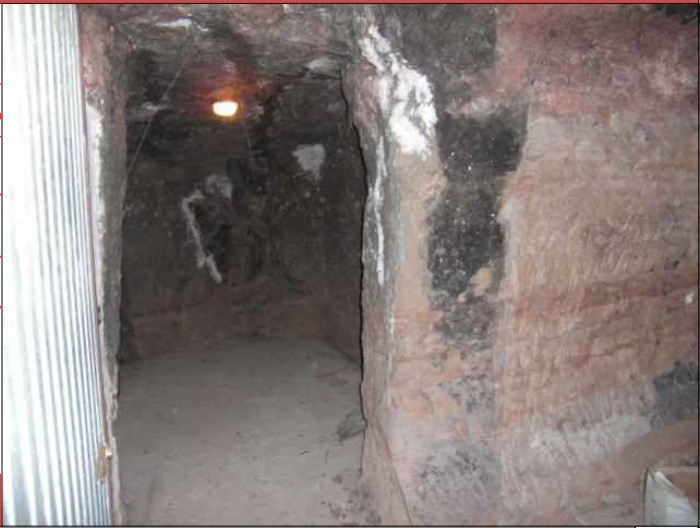
CUERPO EXTERIOR - BOCA DE ACCESO	19,28	CALADO N° 92
SUPERFICIE CONSTRUIDA m2		RECUEVA N° 5

TIPOLOGIA EDIFICACION INTERIOR		
PUERTA DE ACCESO PRINCIPAL		
Sin aperturas	<input type="checkbox"/>	
Con aperturas <50%	<input type="checkbox"/>	
Con aperturas >50%	<input checked="" type="checkbox"/>	
VENTILACIONES EN RECUEVA Y ESTADO DE CONSERVACION		
Buena	<input checked="" type="checkbox"/>	
Con humedades y desprendimientos	<input type="checkbox"/>	
Con desprendimientos	<input type="checkbox"/>	
RECOGIDAS DE AGUAS DE ESCORRENTIA		
Si	<input type="checkbox"/>	
No	<input checked="" type="checkbox"/>	
ESTADO DE CONSERVACION		
Buena	<input type="checkbox"/>	<input checked="" type="checkbox"/>
Con humedades y desprendimientos	<input type="checkbox"/>	
Con desprendimientos	<input type="checkbox"/>	
REFUERZOS EXISTENTES		
Si	<input type="checkbox"/>	
No	<input checked="" type="checkbox"/>	
DEPOSITO		
Si	<input type="checkbox"/>	
No	<input checked="" type="checkbox"/>

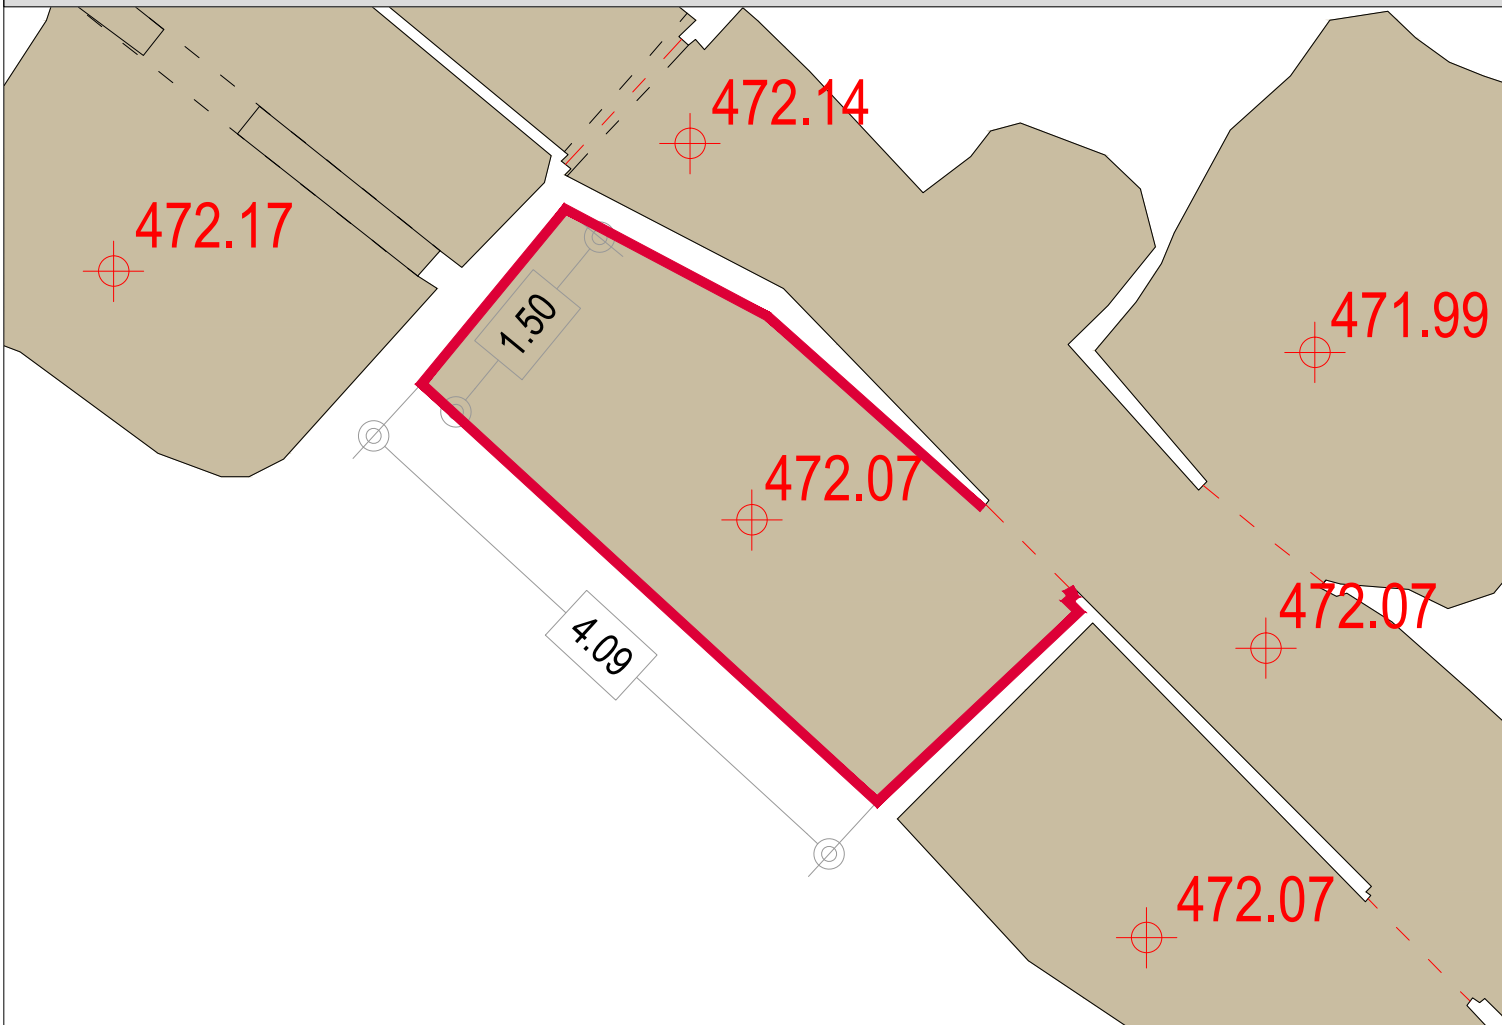
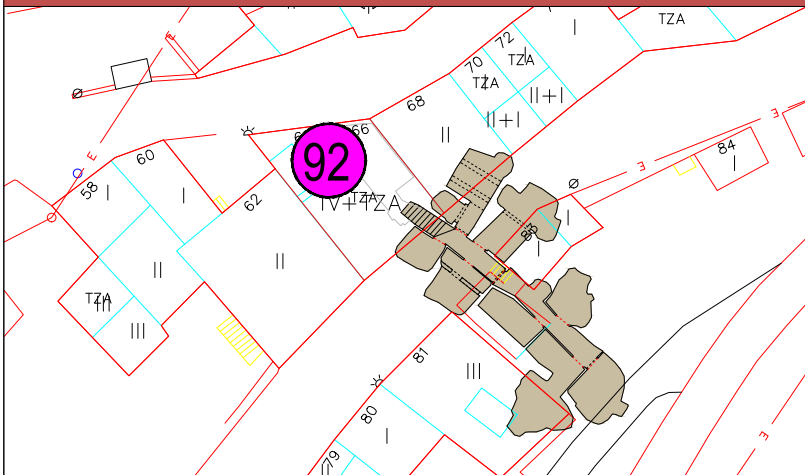
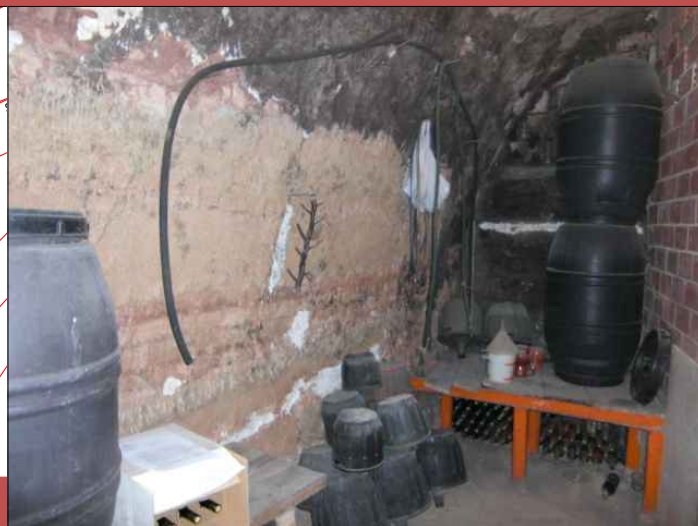
CALADO N° **92**
RECUEVA N° **6**

PUERTA DE ACCESO PRINCIPAL		ESTADO DE CONSERVACION	
Sin aperturas	<input type="checkbox"/>	Bueno	<input checked="" type="checkbox"/>
Con aperturas <50%	<input type="checkbox"/>	Con humedades y desprendimientos	<input type="checkbox"/>
Con aperturas >50%	<input checked="" type="checkbox"/>	Con desprendimientos	<input type="checkbox"/>
VENTILACIONES EN RECUEVA Y ESTADO DE CONSERVACION		REFUERZOS EXISTENTES	
Bueno	<input checked="" type="checkbox"/>	Si	<input type="checkbox"/>
Con humedades y desprendimientos	<input type="checkbox"/>	No	<input checked="" type="checkbox"/>
Con desprendimientos	<input type="checkbox"/>	DEPOSITO	
RECOGIDAS DE AGUAS DE ESCORRENTIA		Si	<input type="checkbox"/>
Si	<input type="checkbox"/>	No	<input checked="" type="checkbox"/>
No	<input checked="" type="checkbox"/>

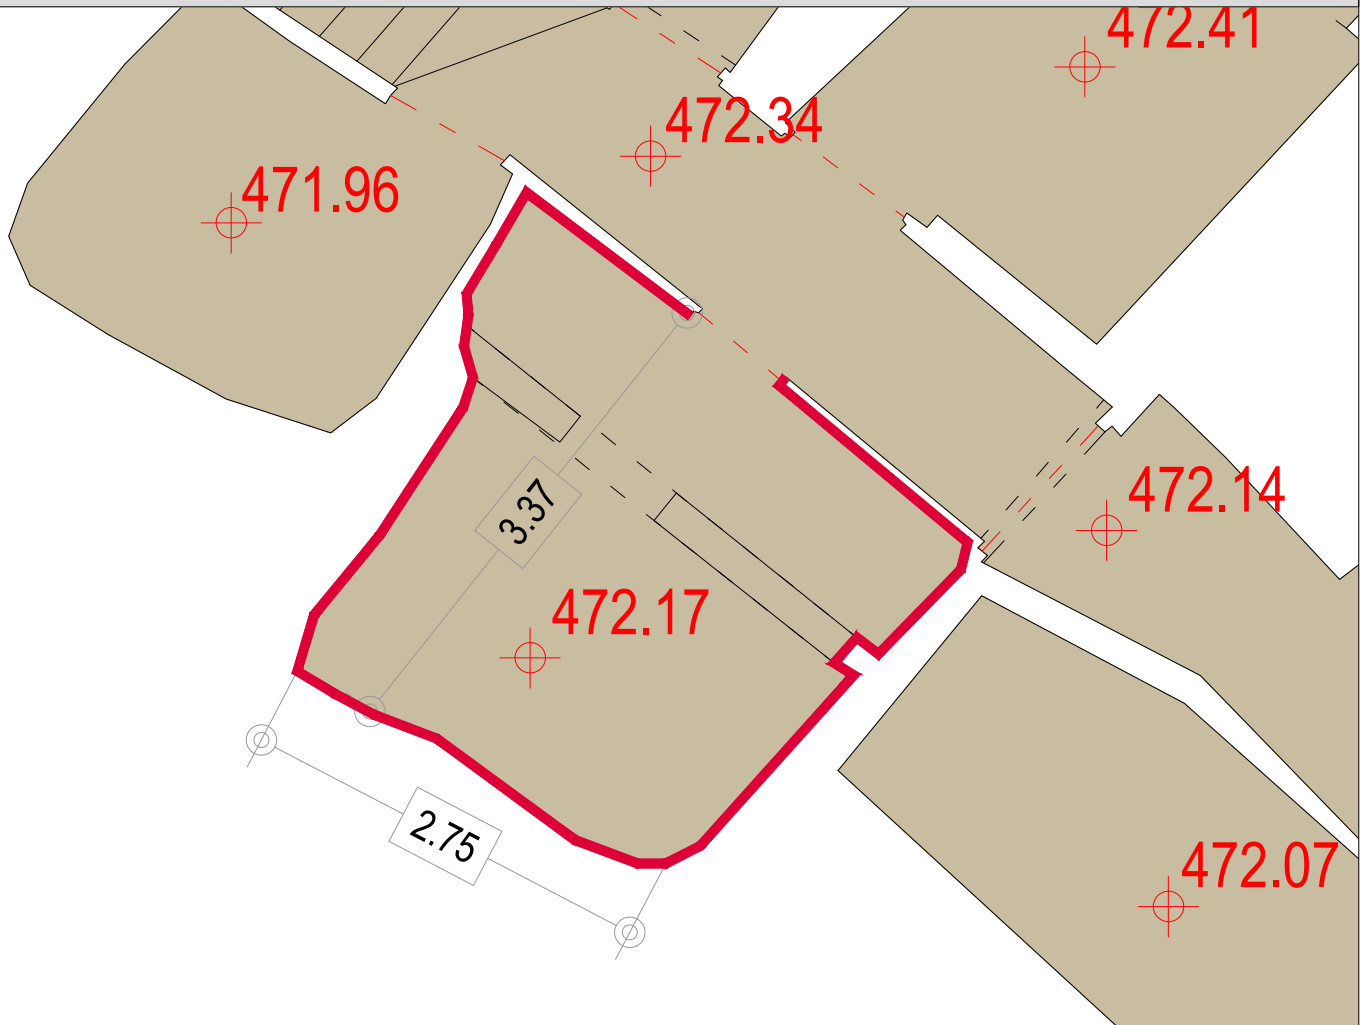
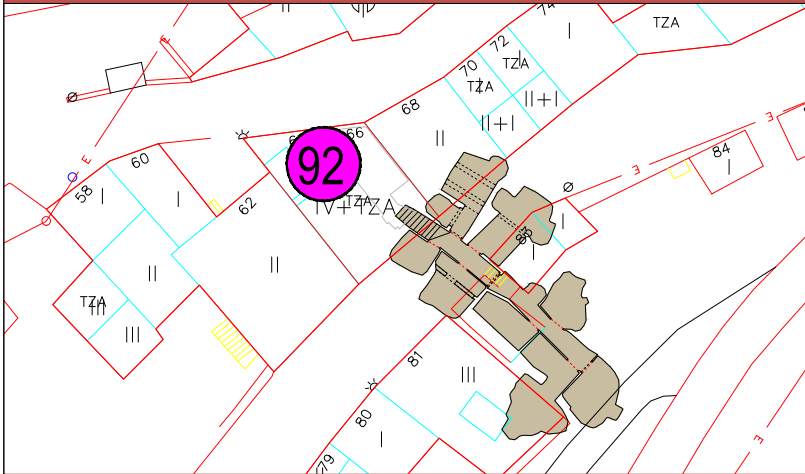
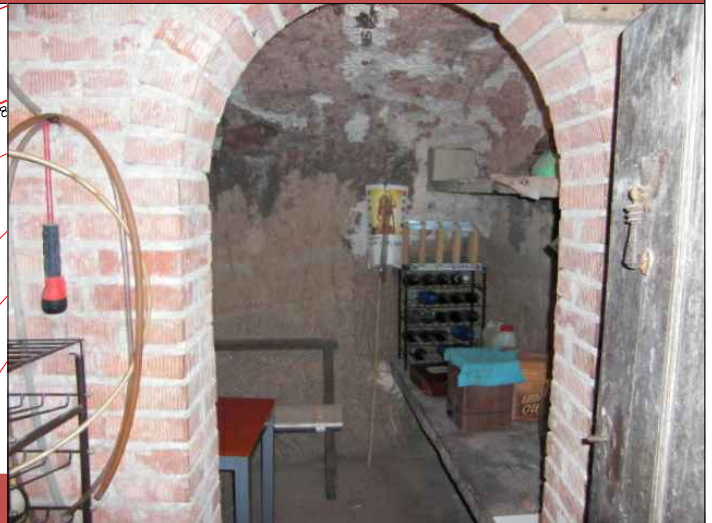
CALADO N° **92**
RECUEVA N° **7**

PUERTA DE ACCESO PRINCIPAL		ESTADO DE CONSERVACION	
Sin aperturas	<input type="checkbox"/>	Bueno	<input checked="" type="checkbox"/>
Con aperturas <50%	<input type="checkbox"/>	Con humedades y desprendimientos	<input type="checkbox"/>
Con aperturas >50%	<input checked="" type="checkbox"/>	Con desprendimientos	<input type="checkbox"/>
VENTILACIONES EN RECUEVA Y ESTADO DE CONSERVACION		REFUERZOS EXISTENTES	
Bueno	<input checked="" type="checkbox"/>	Si	<input type="checkbox"/>
Con humedades y desprendimientos	<input type="checkbox"/>	No	<input checked="" type="checkbox"/>
Con desprendimientos	<input type="checkbox"/>	DEPOSITO	
RECOGIDAS DE AGUAS DE ESCORRENTIA		Si	<input type="checkbox"/>
Si	<input type="checkbox"/>	No	<input checked="" type="checkbox"/>
No	<input checked="" type="checkbox"/>

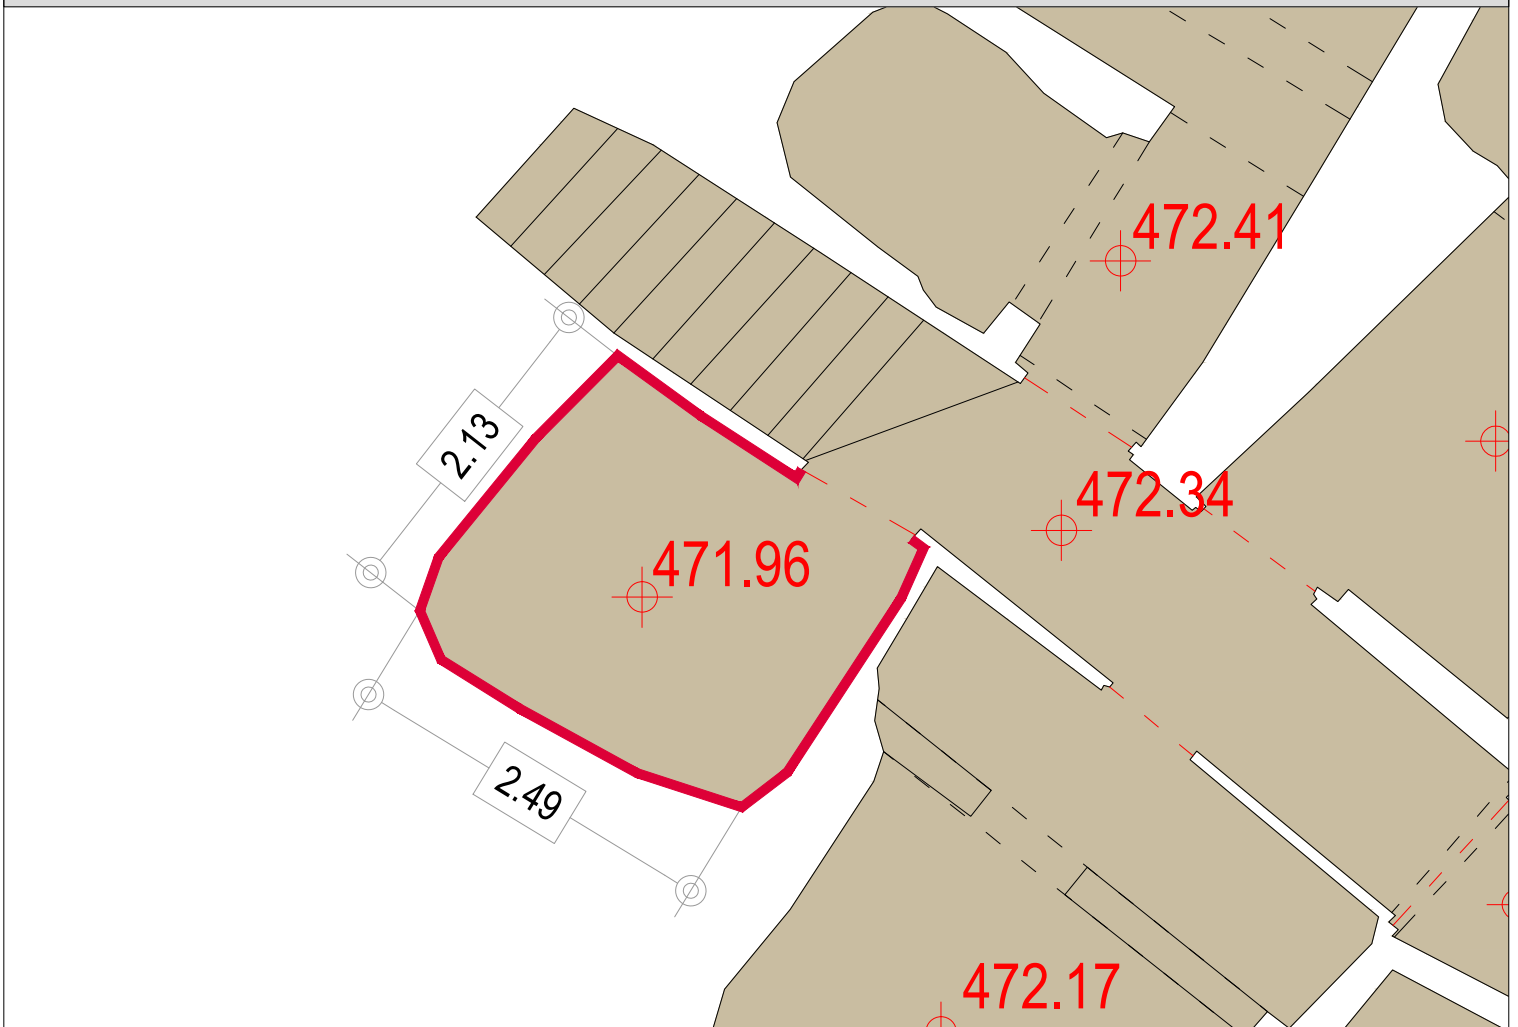
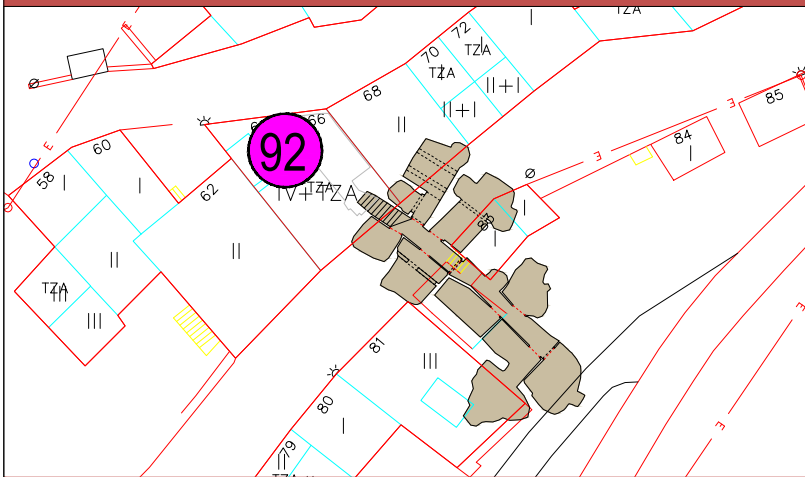
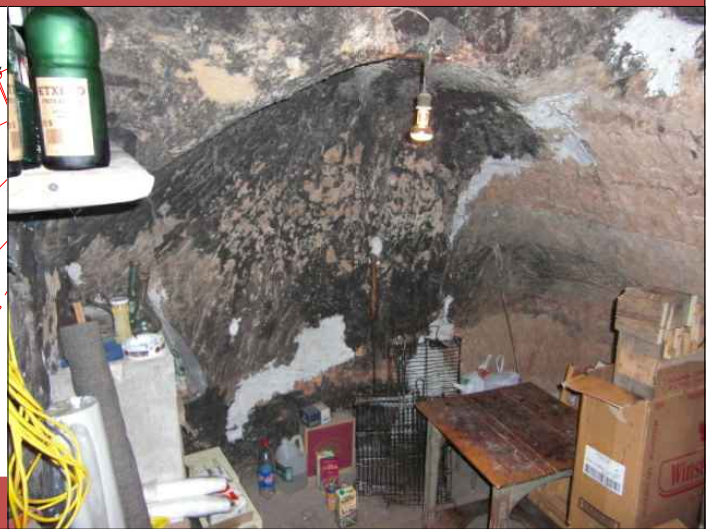
CALADO N° **92**
RECUEVA N° **8**

PUERTA DE ACCESO PRINCIPAL	
Sin aperturas	<input type="checkbox"/>
Con aperturas <50%	<input type="checkbox"/>
Con aperturas >50%	<input checked="" type="checkbox"/>
VENTILACIONES EN RECUEVA Y ESTADO DE CONSERVACION	
Bueno	<input checked="" type="checkbox"/>
Con humedades y desprendimientos	<input type="checkbox"/>
Con desprendimientos	<input type="checkbox"/>
RECOGIDAS DE AGUAS DE ESCORRENTIA	
Si	<input type="checkbox"/>
No	<input checked="" type="checkbox"/>

ESTADO DE CONSERVACION	
Bueno	<input checked="" type="checkbox"/>
Con humedades y desprendimientos	<input type="checkbox"/>
Con desprendimientos	<input type="checkbox"/>
REFUERZOS EXISTENTES	
Si	<input type="checkbox"/>
No	<input checked="" type="checkbox"/>
DEPOSITO	
Si	<input type="checkbox"/>
No	<input checked="" type="checkbox"/>
