CUERPO EXTERIOR - BOCA DE ACCESO		CALADO N°	109
SUPERFICIE CONSTRUIDA m2	19.51	RECUEVA N°	1

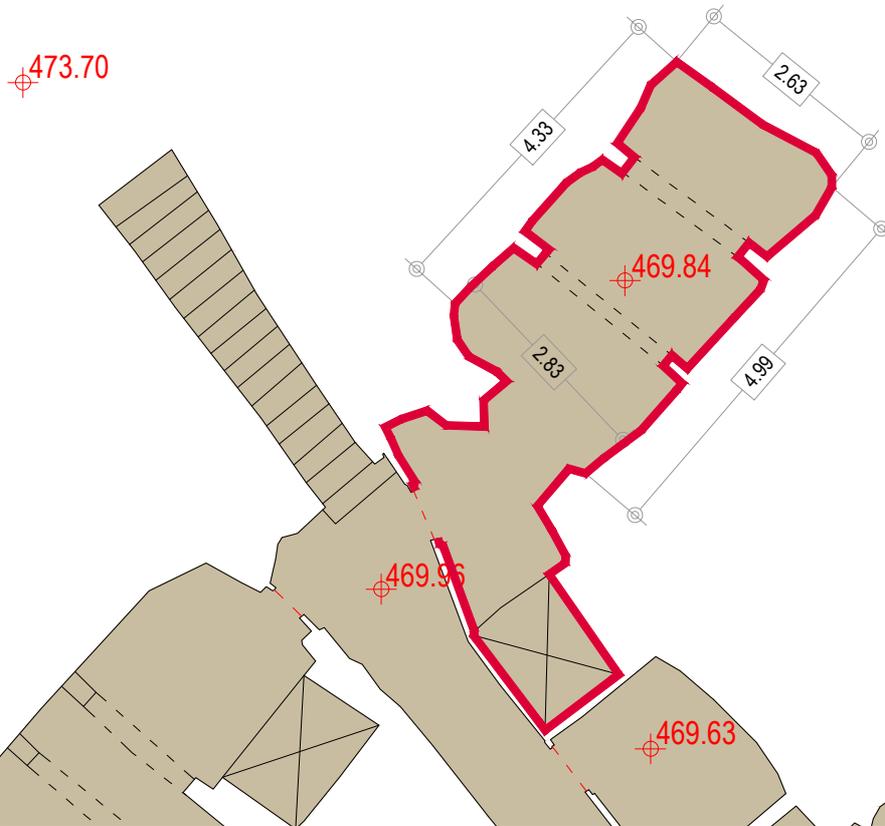
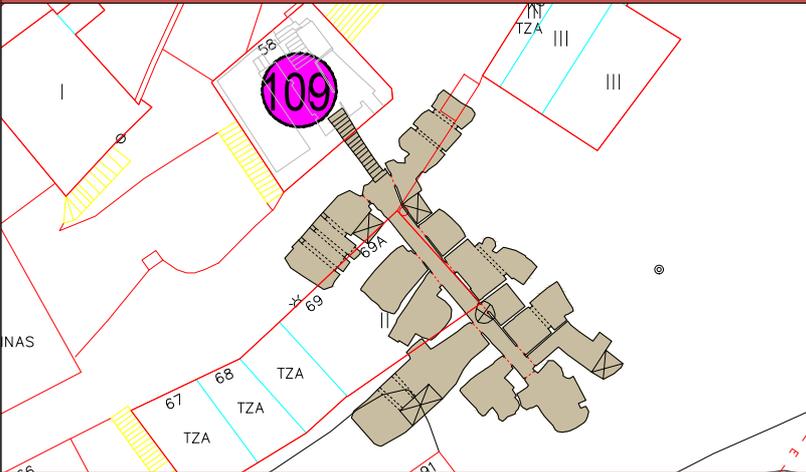
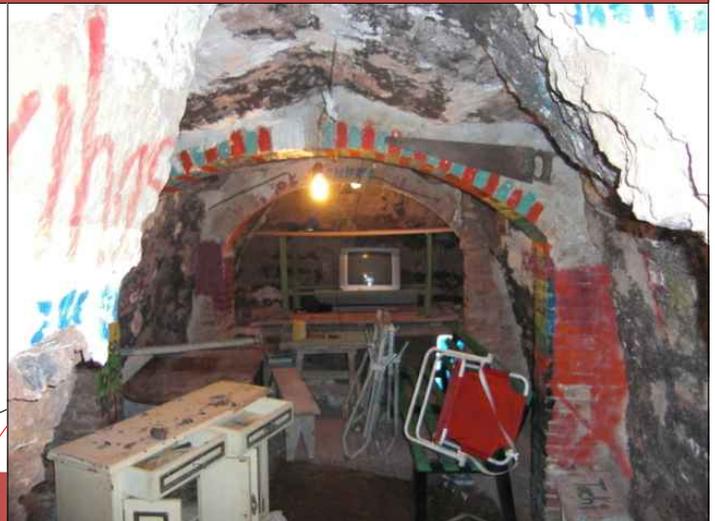
TIPOLOGIA EDIFICACION INTERIOR			
PUERTA DE ACCESO PRINCIPAL		ESTADO DE CONSERVACION	
Sin aperturas	<input type="checkbox"/>	Bueno	<input type="checkbox"/>
Con aperturas <50%	<input type="checkbox"/>	Con humedades y desprendimientos	<input type="checkbox"/>
Con aperturas >50%	<input checked="" type="checkbox"/>	Con desprendimientos	<input checked="" type="checkbox"/>
VENTILACIONES EN RECUEVA Y ESTADO DE CONSERVACION		REFUERZOS EXISTENTES	
Bueno	<input checked="" type="checkbox"/>	Si	<input type="checkbox"/>
Con humedades y desprendimientos	<input type="checkbox"/>	No	<input checked="" type="checkbox"/>
Con desprendimientos	<input type="checkbox"/>	DEPOSITO	
RECOGIDAS DE AGUAS DE ESCORRENTIA		Si	<input checked="" type="checkbox"/>
Si	<input type="checkbox"/>	No	<input type="checkbox"/>
No	<input checked="" type="checkbox"/>

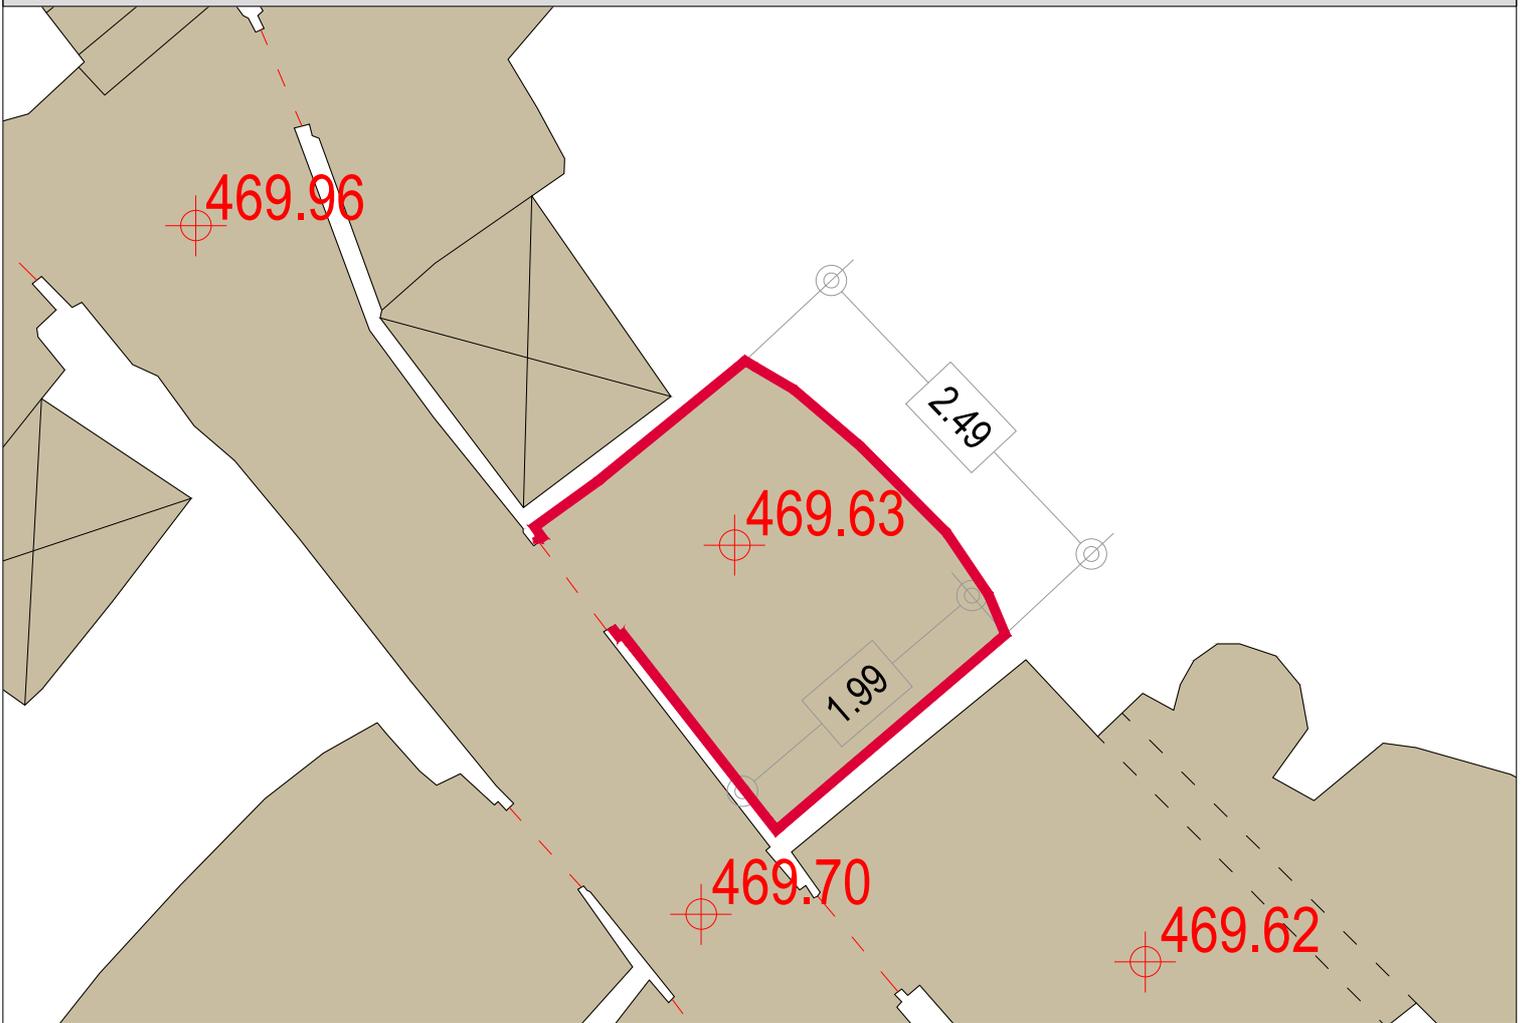
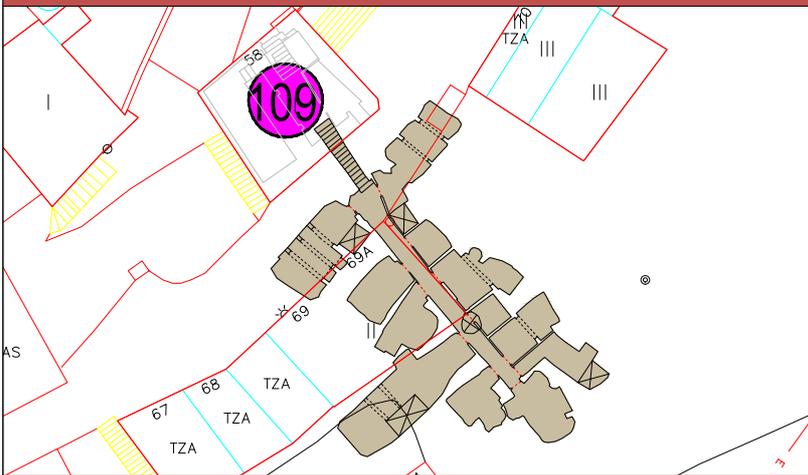
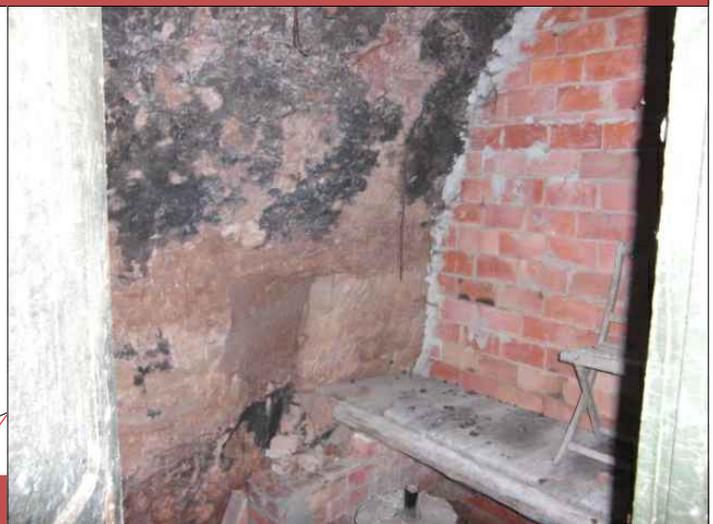
CUERPO EXTERIOR - BOCA DE ACCESO	5.05	CALADO N°	109
SUPERFICIE CONSTRUIDA m2		RECUEVA N°	2

TIPOLOGIA EDIFICACION INTERIOR			
PUERTA DE ACCESO PRINCIPAL		ESTADO DE CONSERVACION	
Sin aperturas	<input type="checkbox"/>	Bueno	<input checked="" type="checkbox"/>
Con aperturas <50%	<input type="checkbox"/>	Con humedades y desprendimientos	<input type="checkbox"/>
Con aperturas >50%	<input checked="" type="checkbox"/>	Con desprendimientos	<input type="checkbox"/>
VENTILACIONES EN RECUEVA Y ESTADO DE CONSERVACION		REFUERZOS EXISTENTES	
Bueno	<input checked="" type="checkbox"/>	Si	<input type="checkbox"/>
Con humedades y desprendimientos	<input type="checkbox"/>	No	<input checked="" type="checkbox"/>
Con desprendimientos	<input type="checkbox"/>	DEPOSITO	
RECOGIDAS DE AGUAS DE ESCORRENTIA		Si	<input type="checkbox"/>
Si	<input type="checkbox"/>	No	<input checked="" type="checkbox"/>
No	<input checked="" type="checkbox"/>

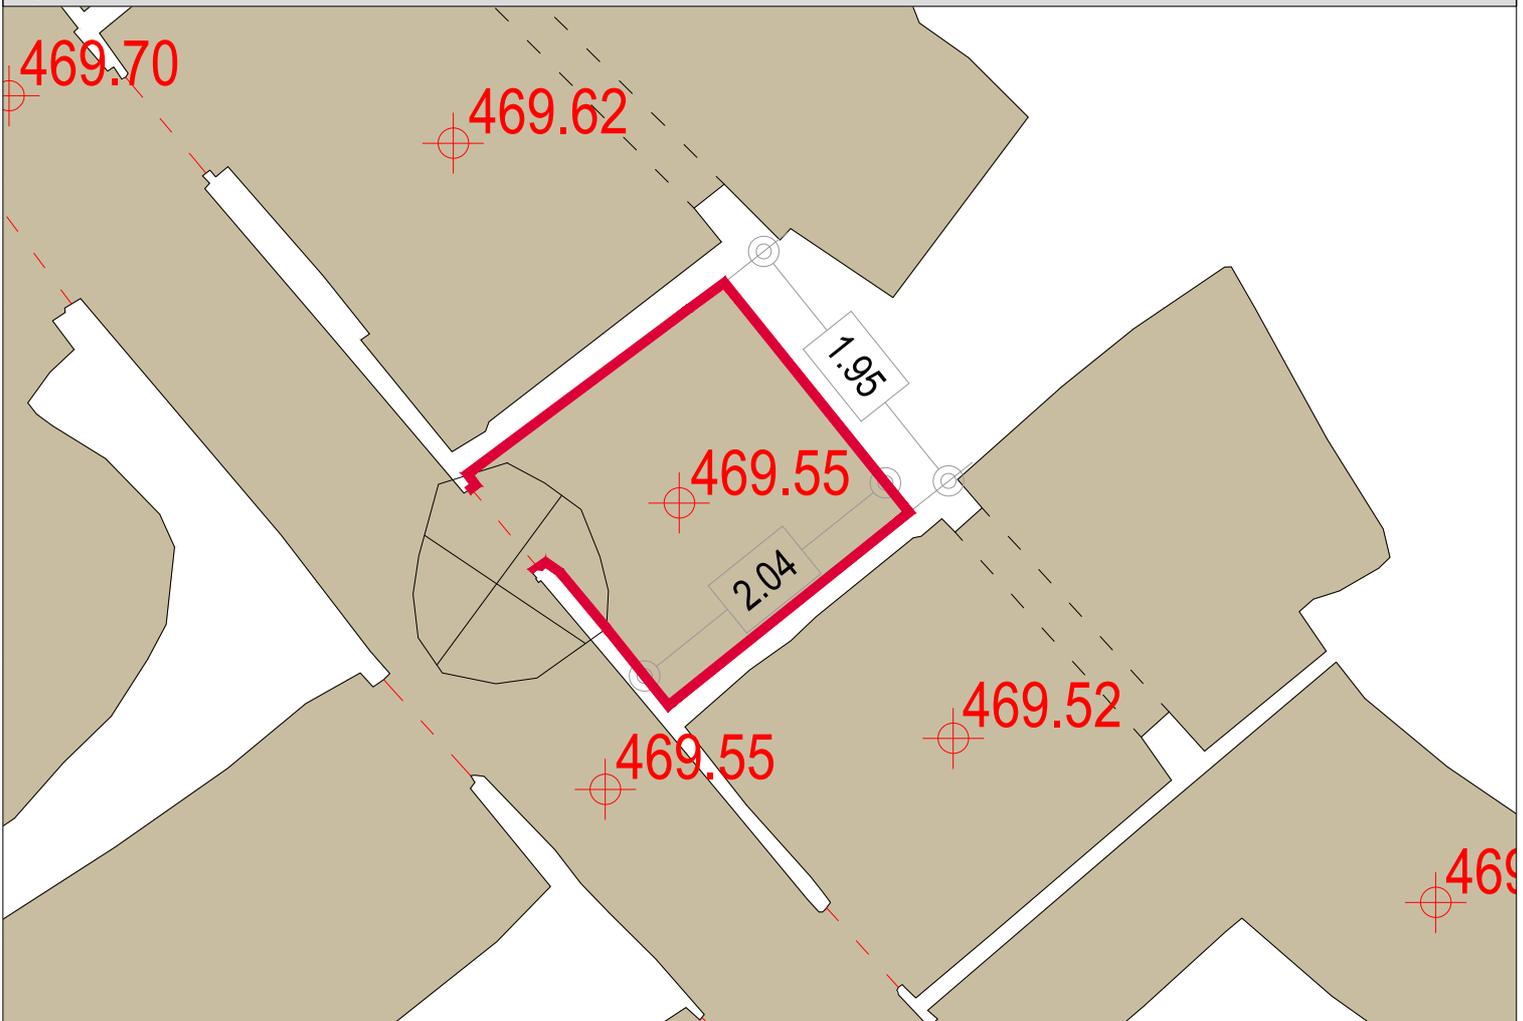
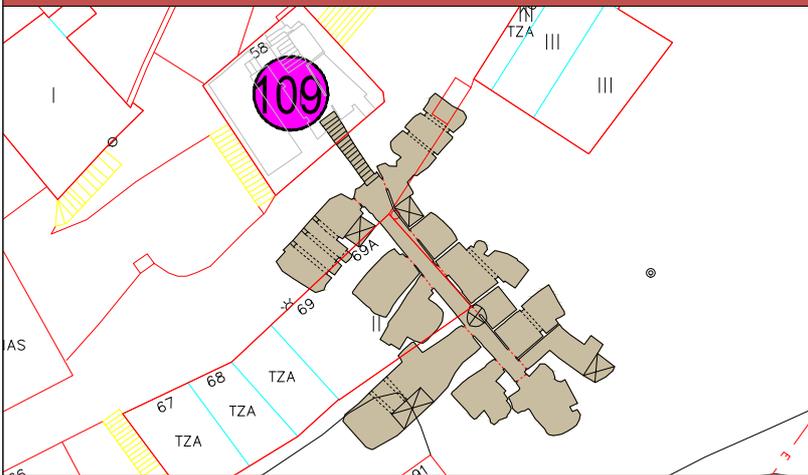
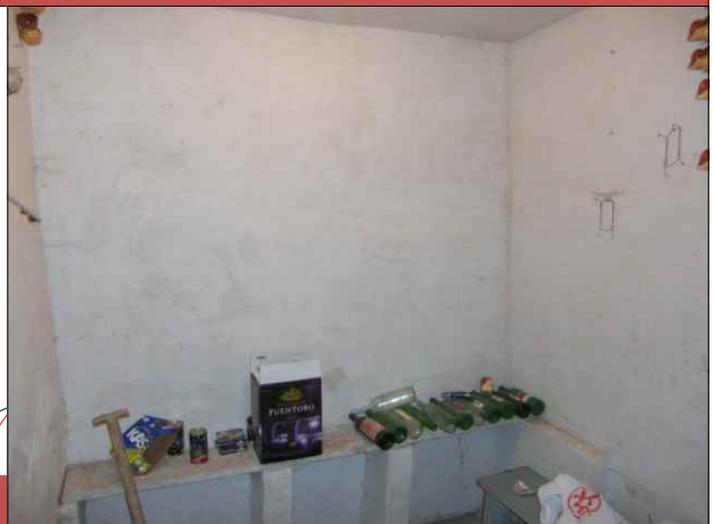
CUERPO EXTERIOR - BOCA DE ACCESO		CALADO N°	109
SUPERFICIE CONSTRUIDA m ²	4.15	RECUEVA N°	4

PUERTA DE ACCESO PRINCIPAL		ESTADO DE CONSERVACION	
Sin aperturas	<input type="checkbox"/>	Bueno	<input checked="" type="checkbox"/>
Con aperturas <50%	<input type="checkbox"/>	Con humedades y desprendimientos	<input type="checkbox"/>
Con aperturas >50%	<input checked="" type="checkbox"/>	Con desprendimientos	<input type="checkbox"/>
VENTILACIONES EN RECUEVA Y ESTADO DE CONSERVACION		REFUERZOS EXISTENTES	
Bueno	<input checked="" type="checkbox"/>	Si	<input type="checkbox"/>
Con humedades y desprendimientos	<input type="checkbox"/>	No	<input checked="" type="checkbox"/>
Con desprendimientos	<input type="checkbox"/>	DEPOSITO	
RECOGIDAS DE AGUAS DE ESCORRENTIA		Si	<input type="checkbox"/>
Si	<input type="checkbox"/>	No	<input checked="" type="checkbox"/>
No	<input checked="" type="checkbox"/>

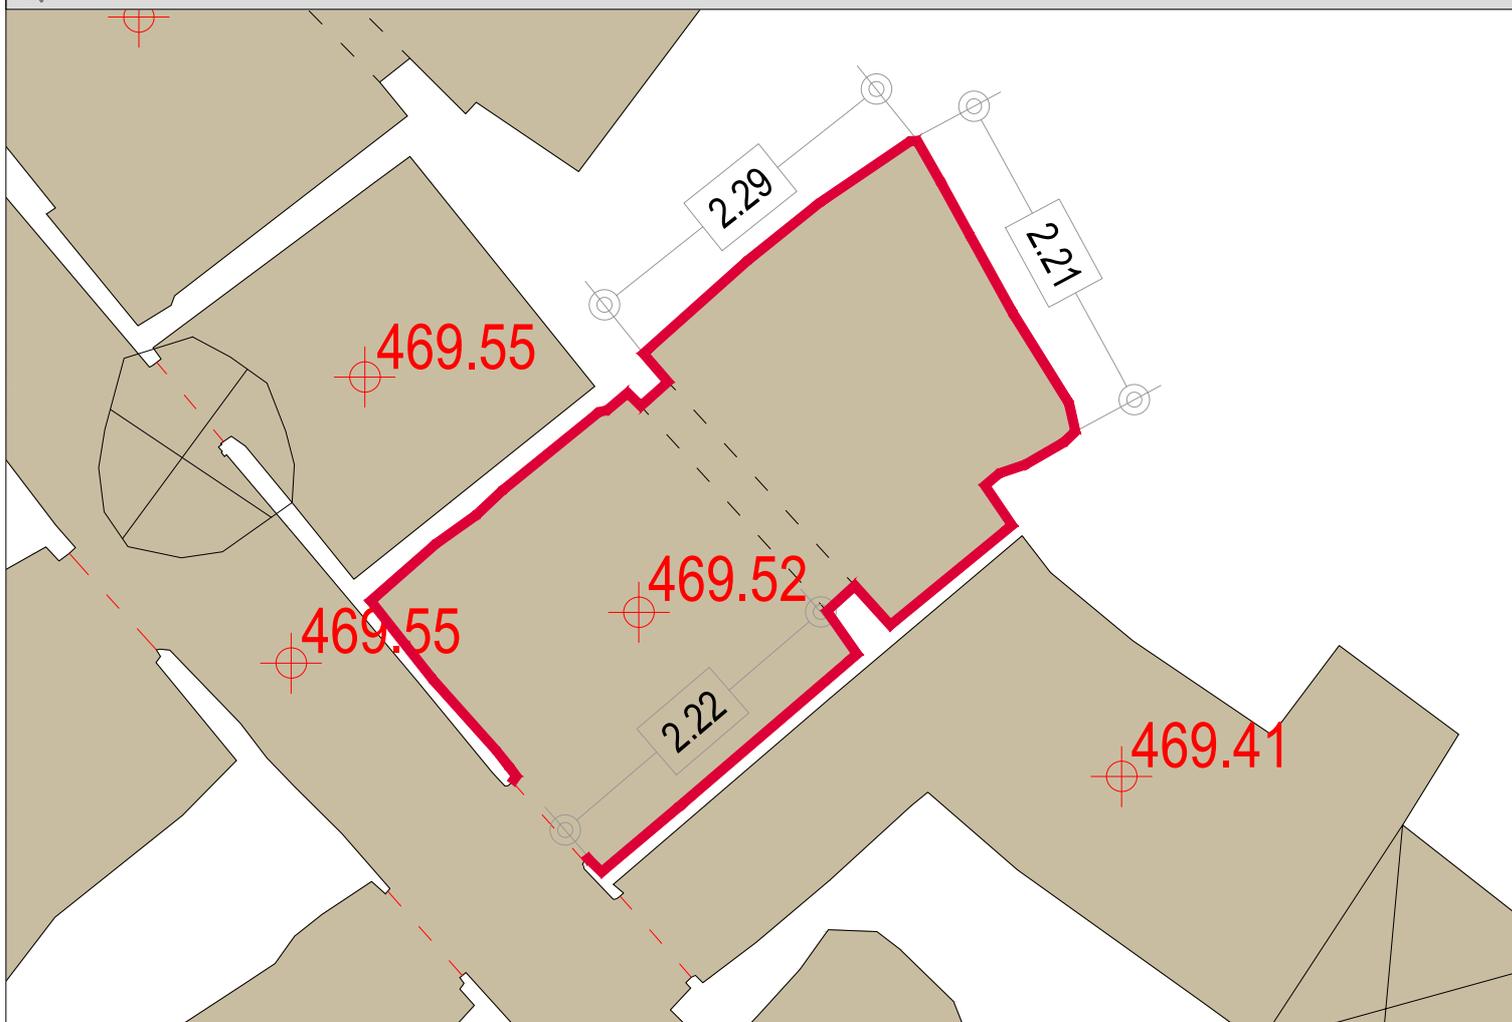
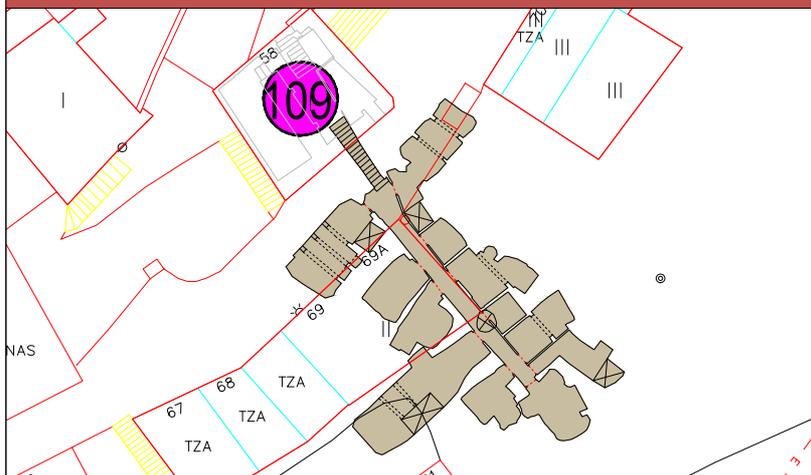
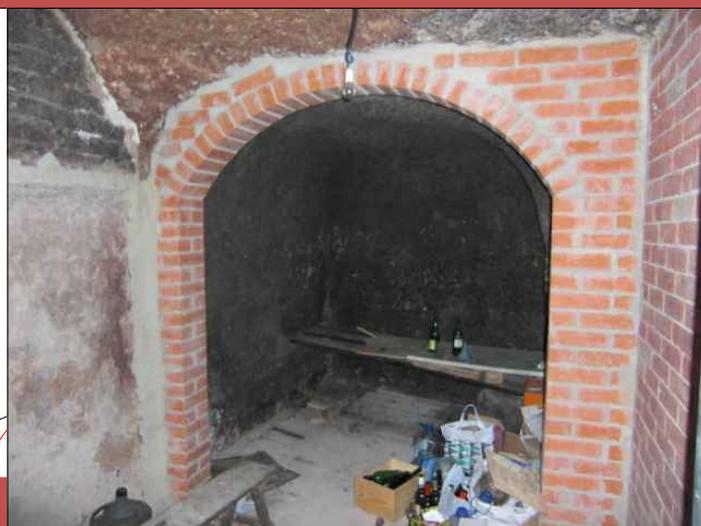
CUERPO EXTERIOR - BOCA DE ACCESO		CALADO N°	109
SUPERFICIE CONSTRUIDA m ²	10,46	RECUEVA N°	5

TIPOLOGIA EDIFICACION INTERIOR			
PUERTA DE ACCESO PRINCIPAL		ESTADO DE CONSERVACION	
Sin aperturas	<input type="checkbox"/>	Bueno	<input checked="" type="checkbox"/>
Con aperturas <50%	<input type="checkbox"/>	Con humedades y desprendimientos	<input type="checkbox"/>
Con aperturas >50%	<input checked="" type="checkbox"/>	Con desprendimientos	<input type="checkbox"/>
VENTILACIONES EN RECUEVA Y ESTADO DE CONSERVACION		REFUERZOS EXISTENTES	
Bueno	<input checked="" type="checkbox"/>	Si	<input type="checkbox"/>
Con humedades y desprendimientos	<input type="checkbox"/>	No	<input checked="" type="checkbox"/>
Con desprendimientos	<input type="checkbox"/>	DEPOSITO	
RECOGIDAS DE AGUAS DE ESCORRENTIA		Si	<input type="checkbox"/>
Si	<input type="checkbox"/>	No	<input checked="" type="checkbox"/>
No	<input checked="" type="checkbox"/>

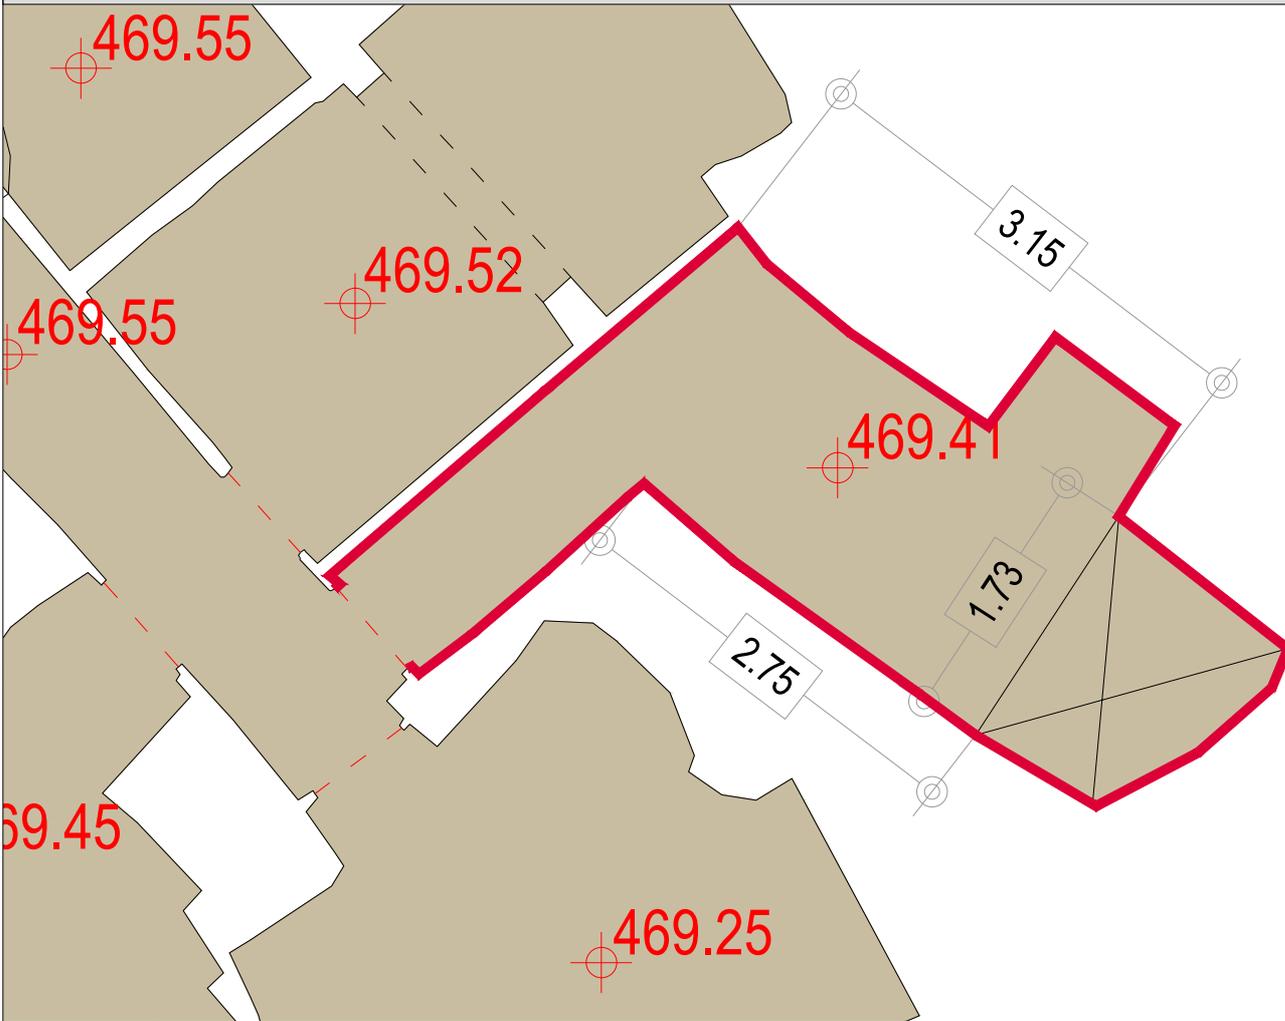
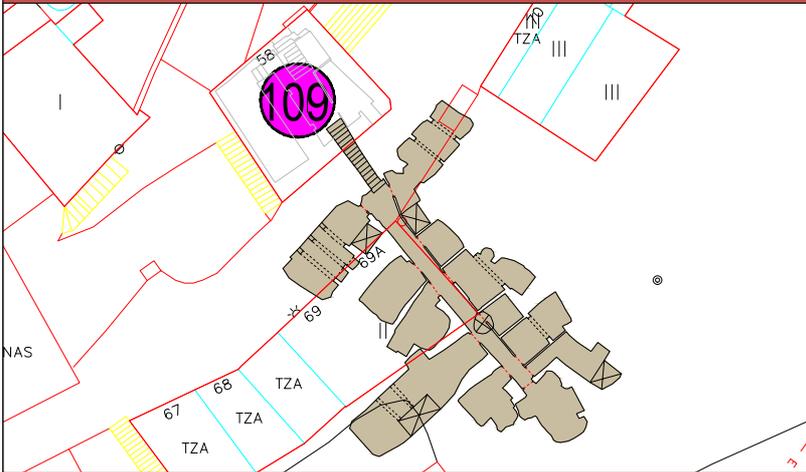
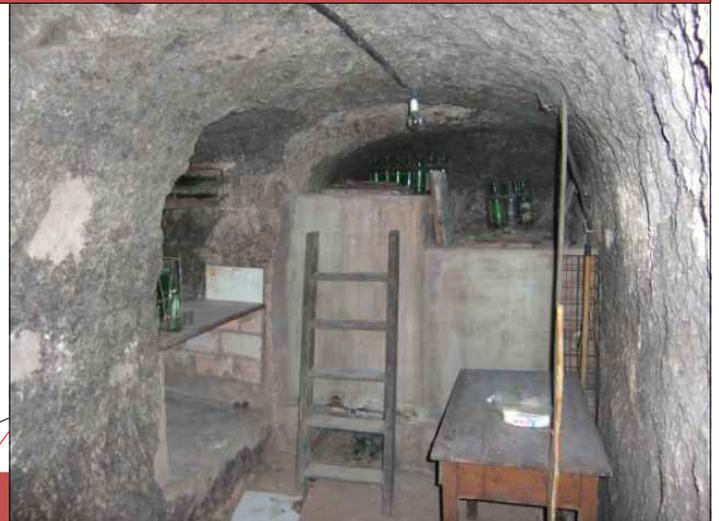
CALADO N° **109**
RECUEVA N° **6**

PUERTA DE ACCESO PRINCIPAL		ESTADO DE CONSERVACION	
Sin aperturas	<input type="checkbox"/>	Bueno	<input checked="" type="checkbox"/>
Con aperturas <50%	<input type="checkbox"/>	Con humedades y desprendimientos	<input type="checkbox"/>
Con aperturas >50%	<input checked="" type="checkbox"/>	Con desprendimientos	<input type="checkbox"/>
VENTILACIONES EN RECUEVA Y ESTADO DE CONSERVACION		REFUERZOS EXISTENTES	
Bueno	<input checked="" type="checkbox"/>	Si	<input type="checkbox"/>
Con humedades y desprendimientos	<input type="checkbox"/>	No	<input checked="" type="checkbox"/>
Con desprendimientos	<input type="checkbox"/>	DEPOSITO	
RECOGIDAS DE AGUAS DE ESCORRENTIA		Si	<input checked="" type="checkbox"/>
Si	<input type="checkbox"/>	No	<input type="checkbox"/>
No	<input checked="" type="checkbox"/>

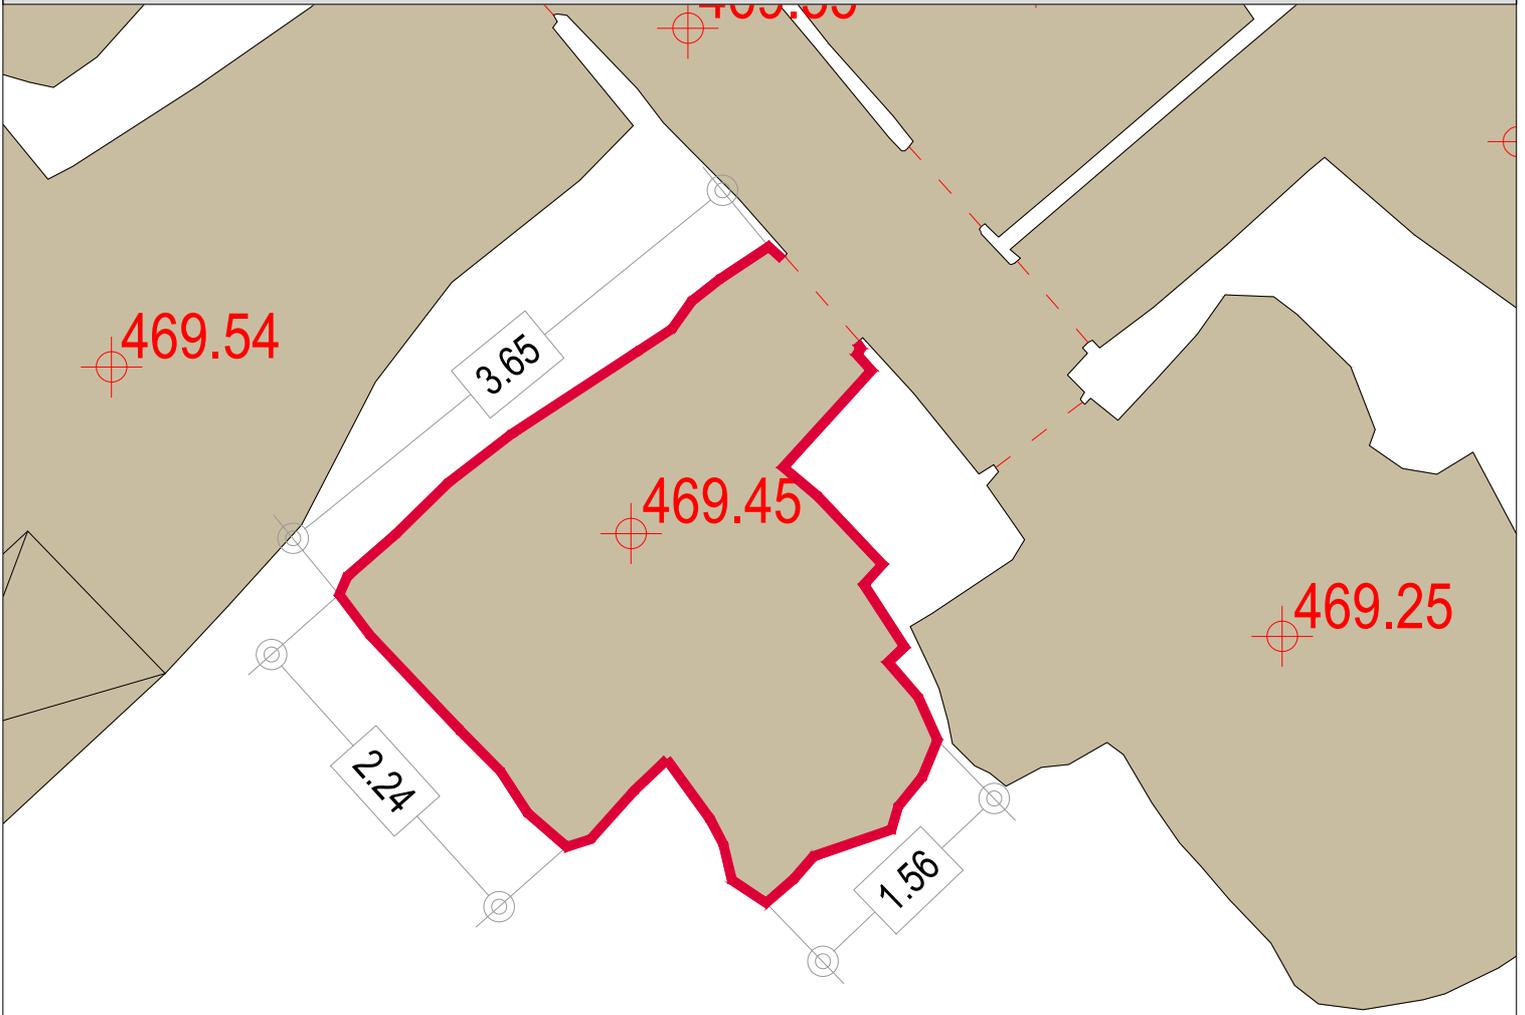
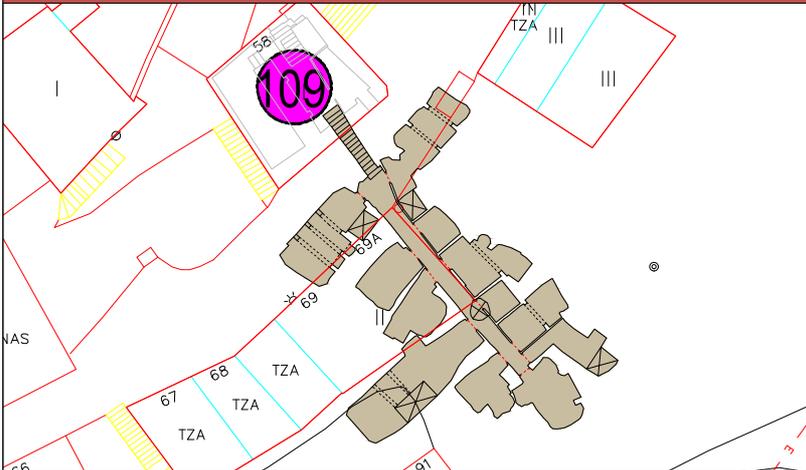
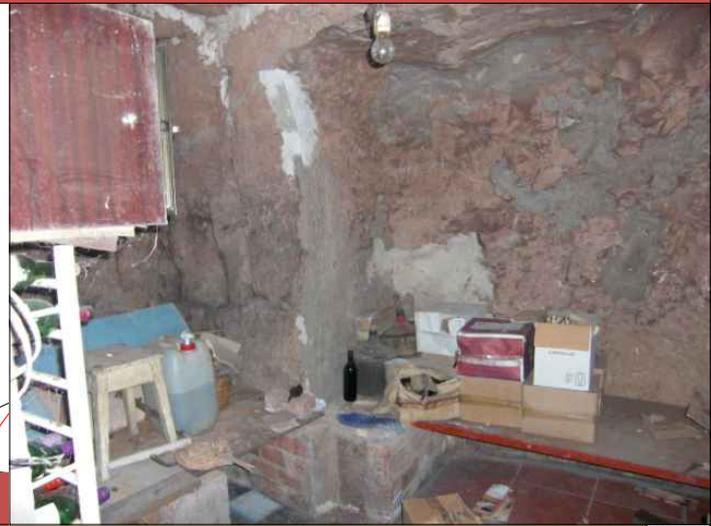
CUERPO EXTERIOR - BOCA DE ACCESO	9.31	CALADO N° 109
SUPERFICIE CONSTRUIDA m²		RECUEVA N° 8

PUERTA DE ACCESO PRINCIPAL	
Sin aperturas	<input type="checkbox"/>
Con aperturas <50%	<input type="checkbox"/>
Con aperturas >50%	<input checked="" type="checkbox"/>
VENTILACIONES EN RECUEVA Y ESTADO DE CONSERVACION	
Bueno	<input checked="" type="checkbox"/>
Con humedades y desprendimientos	<input type="checkbox"/>
Con desprendimientos	<input type="checkbox"/>
RECOGIDAS DE AGUAS DE ESCORRENTIA	
Si	<input type="checkbox"/>
No	<input checked="" type="checkbox"/>

ESTADO DE CONSERVACION	
Bueno	<input checked="" type="checkbox"/>
Con humedades y desprendimientos	<input type="checkbox"/>
Con desprendimientos	<input type="checkbox"/>
REFUERZOS EXISTENTES	
Si	<input type="checkbox"/>
No	<input checked="" type="checkbox"/>
DEPOSITO	
Si	<input type="checkbox"/>
No	<input checked="" type="checkbox"/>

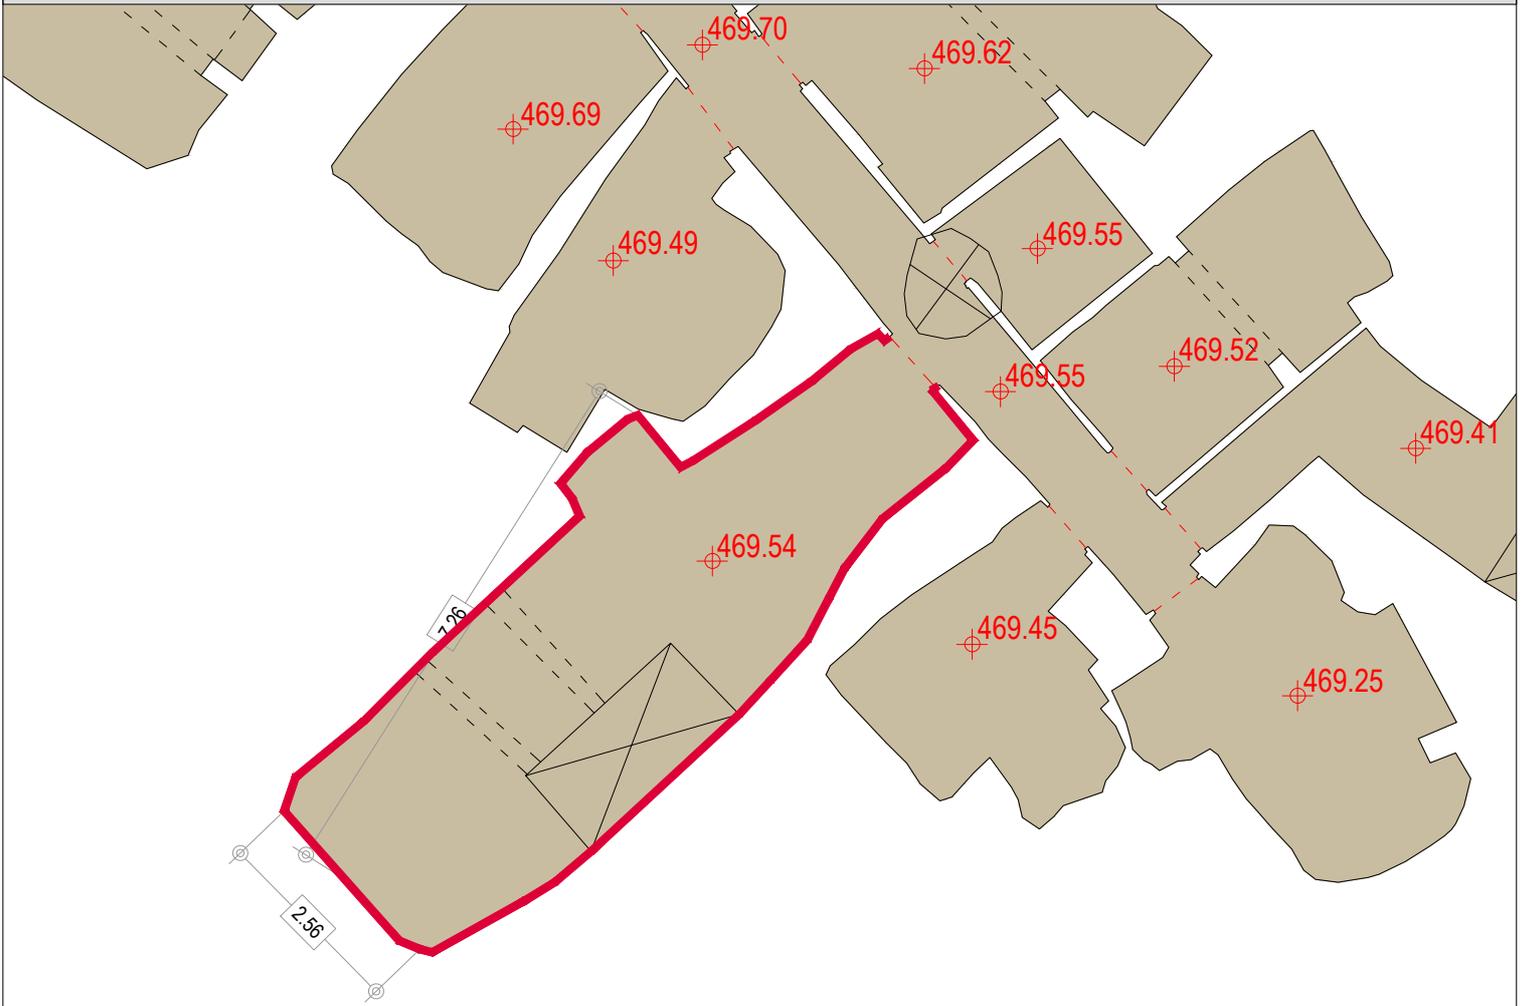
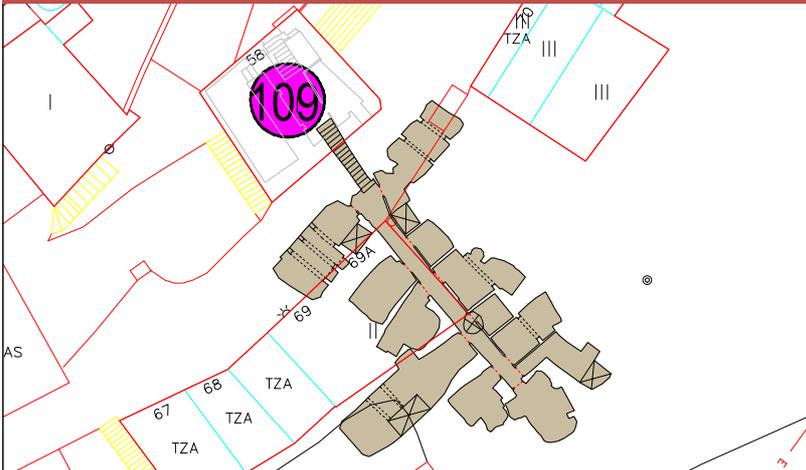
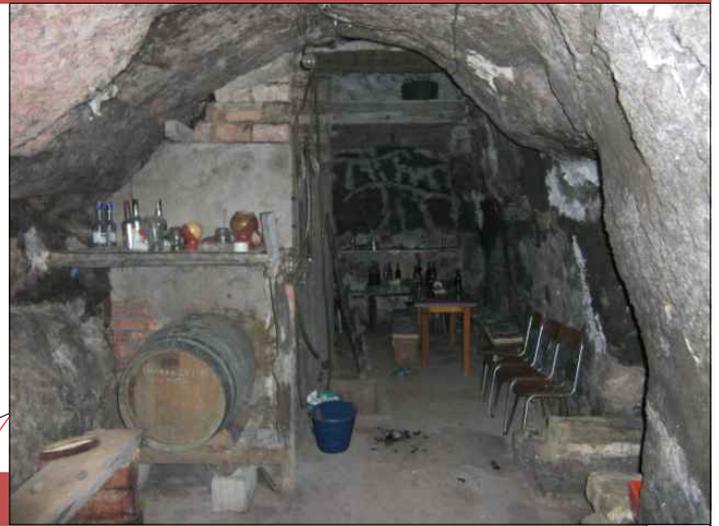
CUERPO EXTERIOR - BOCA DE ACCESO	30.03	CALADO N° 109
SUPERFICIE CONSTRUIDA m2		RECUEVA N° 9

TIPOLOGIA EDIFICACION INTERIOR			
PUERTA DE ACCESO PRINCIPAL		ESTADO DE CONSERVACION	
Sin aperturas	<input type="checkbox"/>	Bueno	<input checked="" type="checkbox"/>
Con aperturas <50%	<input type="checkbox"/>	Con humedades y desprendimientos	<input type="checkbox"/>
Con aperturas >50%	<input checked="" type="checkbox"/>	Con desprendimientos	<input type="checkbox"/>
VENTILACIONES EN RECUEVA Y ESTADO DE CONSERVACION		REFUERZOS EXISTENTES	
Bueno	<input checked="" type="checkbox"/>	Si	<input type="checkbox"/>
Con humedades y desprendimientos	<input type="checkbox"/>	No	<input checked="" type="checkbox"/>
Con desprendimientos	<input type="checkbox"/>	DEPOSITO	
RECOGIDAS DE AGUAS DE ESCORRENTIA		Si	<input checked="" type="checkbox"/>
Si	<input type="checkbox"/>	No	<input type="checkbox"/>
No	<input checked="" type="checkbox"/>

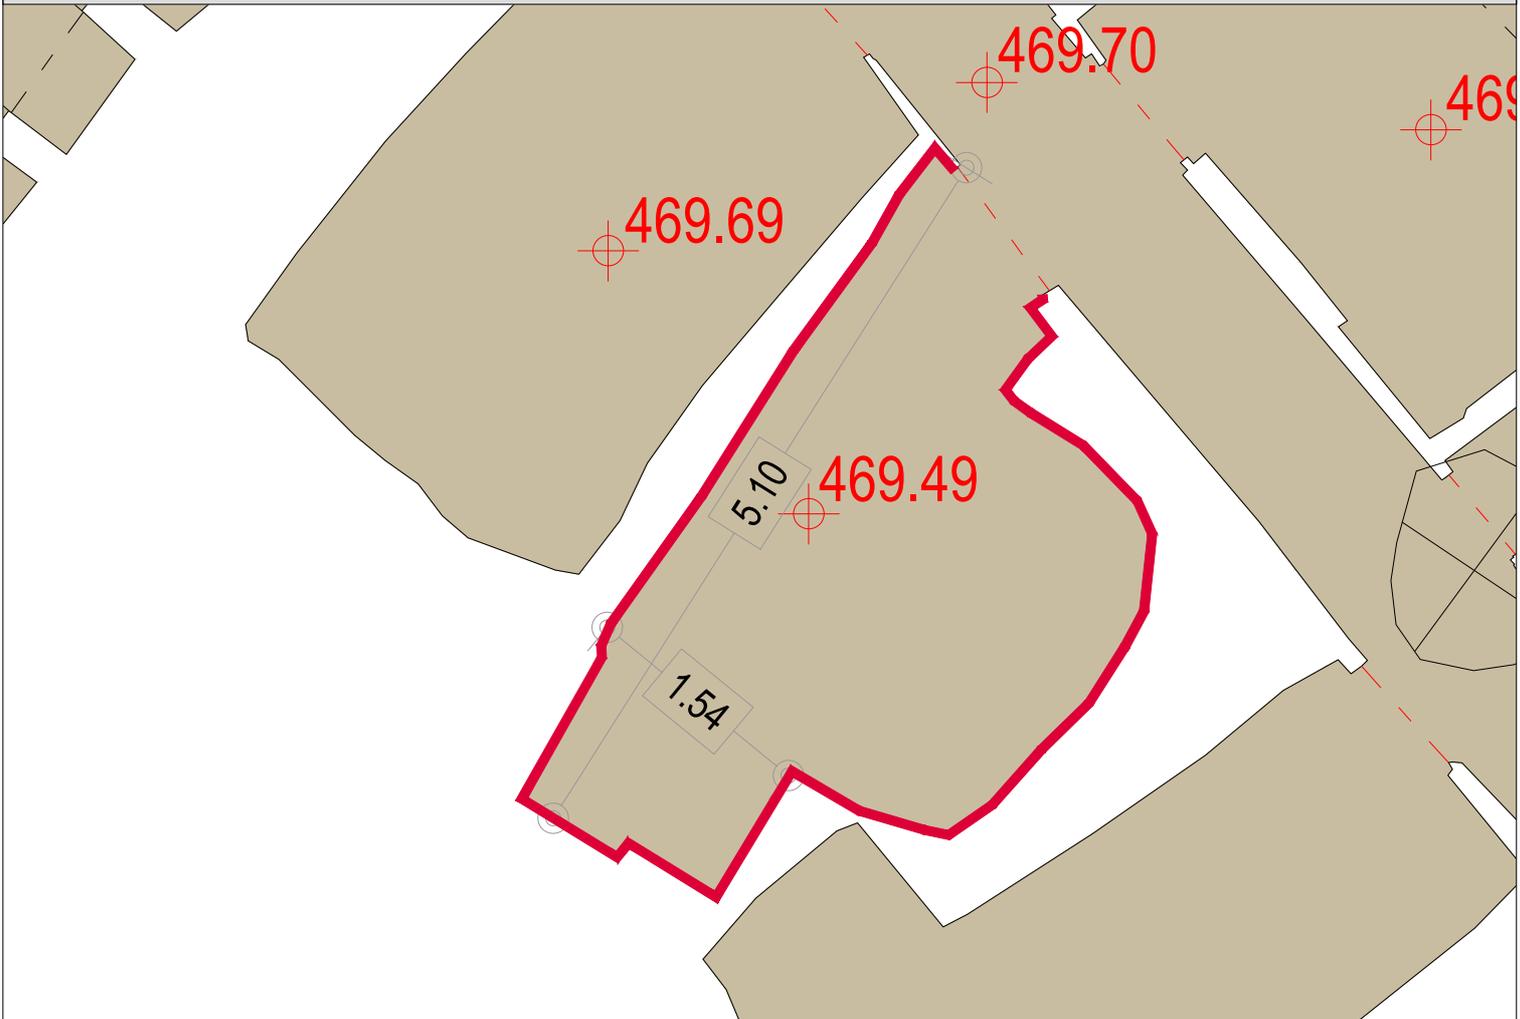
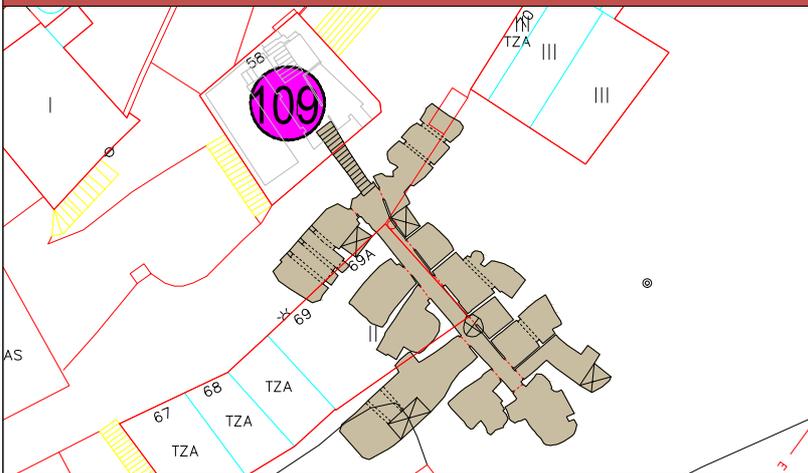
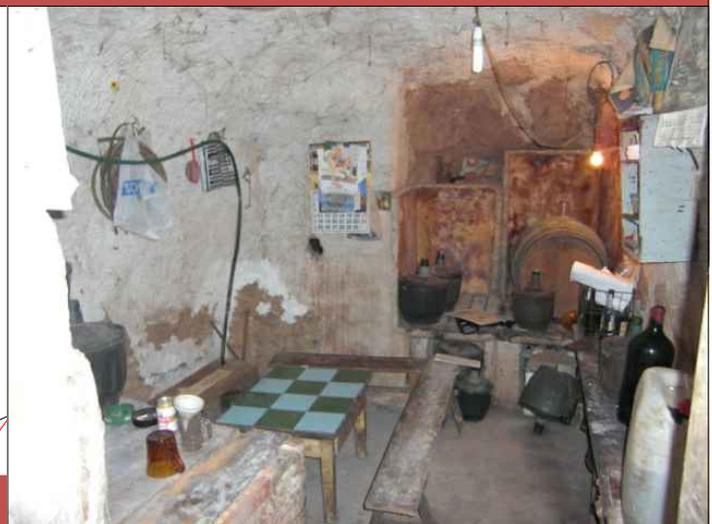
CUERPO EXTERIOR - BOCA DE ACCESO	10,43	CALADO N°	109
SUPERFICIE CONSTRUIDA m2		RECUEVA N°	10

PUERTA DE ACCESO PRINCIPAL		ESTADO DE CONSERVACION	
Sin aperturas	<input type="checkbox"/>	Bueno	<input checked="" type="checkbox"/>
Con aperturas <50%	<input type="checkbox"/>	Con humedades y desprendimientos	<input type="checkbox"/>
Con aperturas >50%	<input checked="" type="checkbox"/>	Con desprendimientos	<input type="checkbox"/>
VENTILACIONES EN RECUEVA Y ESTADO DE CONSERVACION		REFUERZOS EXISTENTES	
Bueno	<input checked="" type="checkbox"/>	Si	<input type="checkbox"/>
Con humedades y desprendimientos	<input type="checkbox"/>	No	<input checked="" type="checkbox"/>
Con desprendimientos	<input type="checkbox"/>	DEPOSITO	
RECOGIDAS DE AGUAS DE ESCORRENTIA		Si	<input type="checkbox"/>
Si	<input type="checkbox"/>	No	<input checked="" type="checkbox"/>
No	<input checked="" type="checkbox"/>

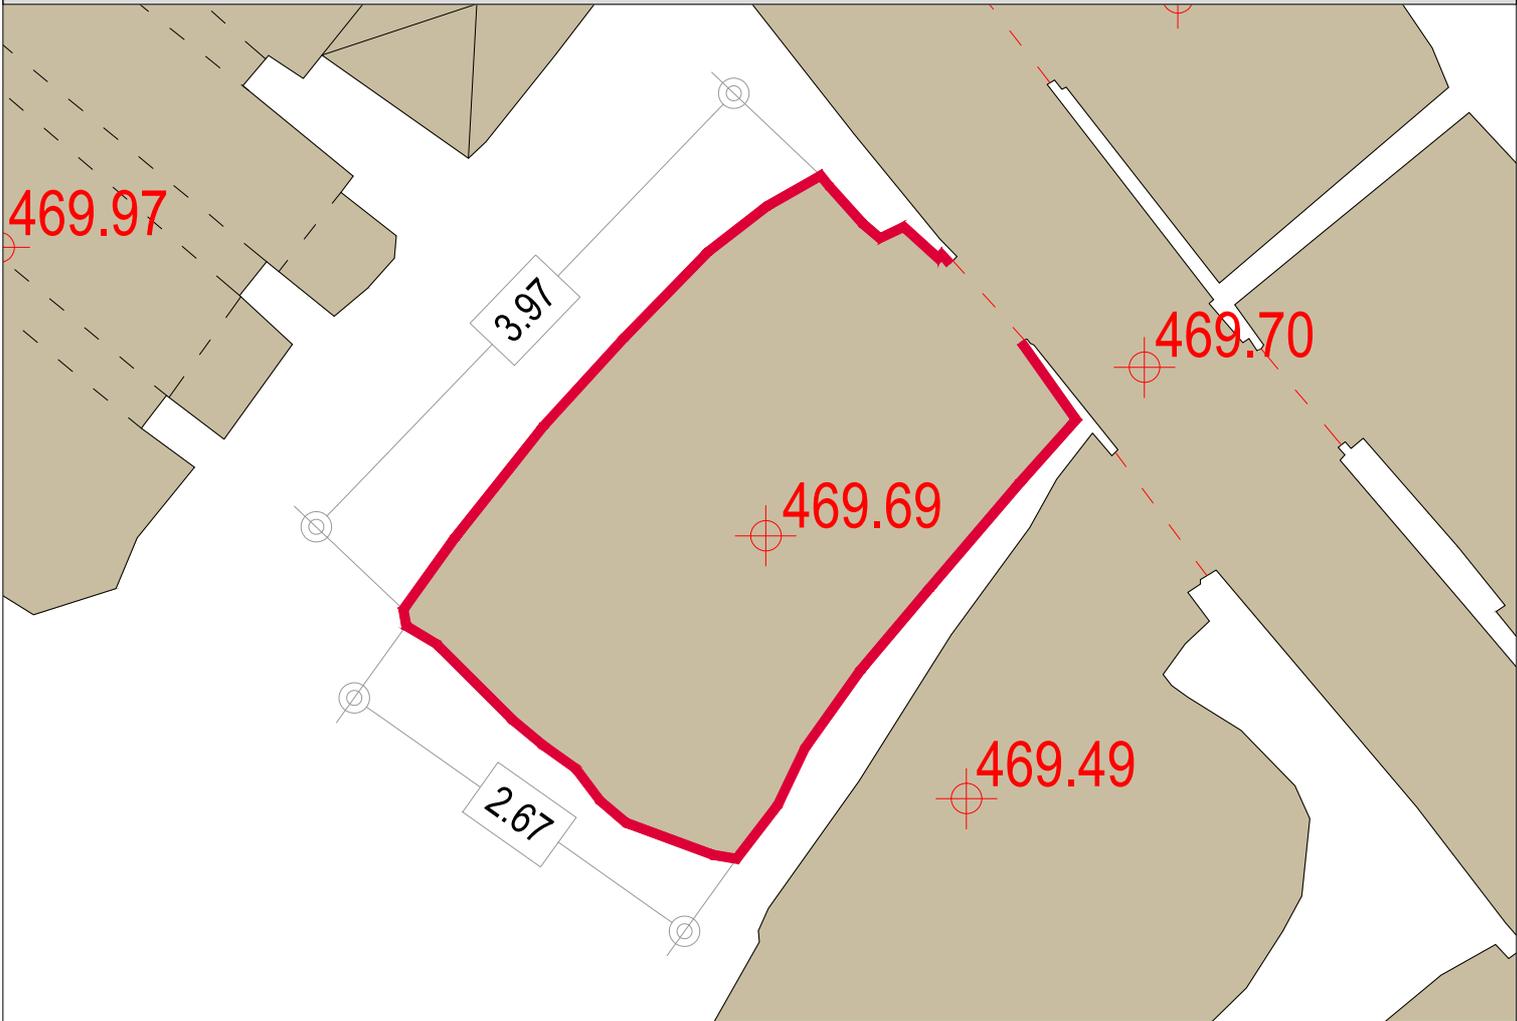
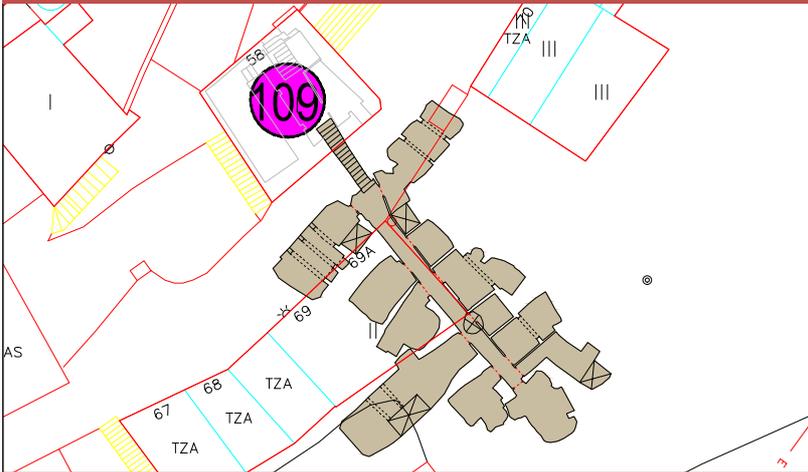
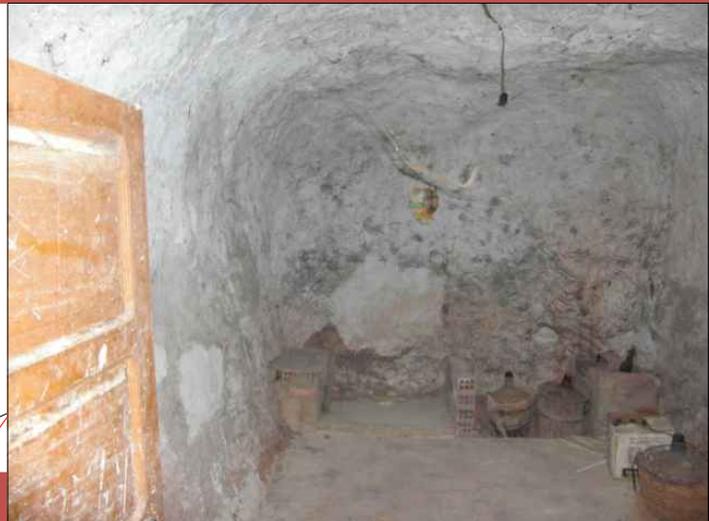
CALADO N° **109**
RECUEVA N° **11**

PUERTA DE ACCESO PRINCIPAL	
Sin aperturas	<input type="checkbox"/>
Con aperturas <50%	<input type="checkbox"/>
Con aperturas >50%	<input checked="" type="checkbox"/>
VENTILACIONES EN RECUEVA Y ESTADO DE CONSERVACION	
Buena	<input checked="" type="checkbox"/>
Con humedades y desprendimientos	<input type="checkbox"/>
Con desprendimientos	<input type="checkbox"/>
RECOGIDAS DE AGUAS DE ESCORRENTIA	
Si	<input type="checkbox"/>
No	<input checked="" type="checkbox"/>

ESTADO DE CONSERVACION	
Buena	<input checked="" type="checkbox"/>
Con humedades y desprendimientos	<input type="checkbox"/>
Con desprendimientos	<input type="checkbox"/>
REFUERZOS EXISTENTES	
Si	<input type="checkbox"/>
No	<input checked="" type="checkbox"/>
DEPOSITO	
Si	<input type="checkbox"/>
No	<input checked="" type="checkbox"/>
