CUERPO EXTERIOR - BOCA DE ACCESO		CALADO N°	109
SUPERFICIE CONSTRUIDA m2	19.51	RECUEVA N°	1

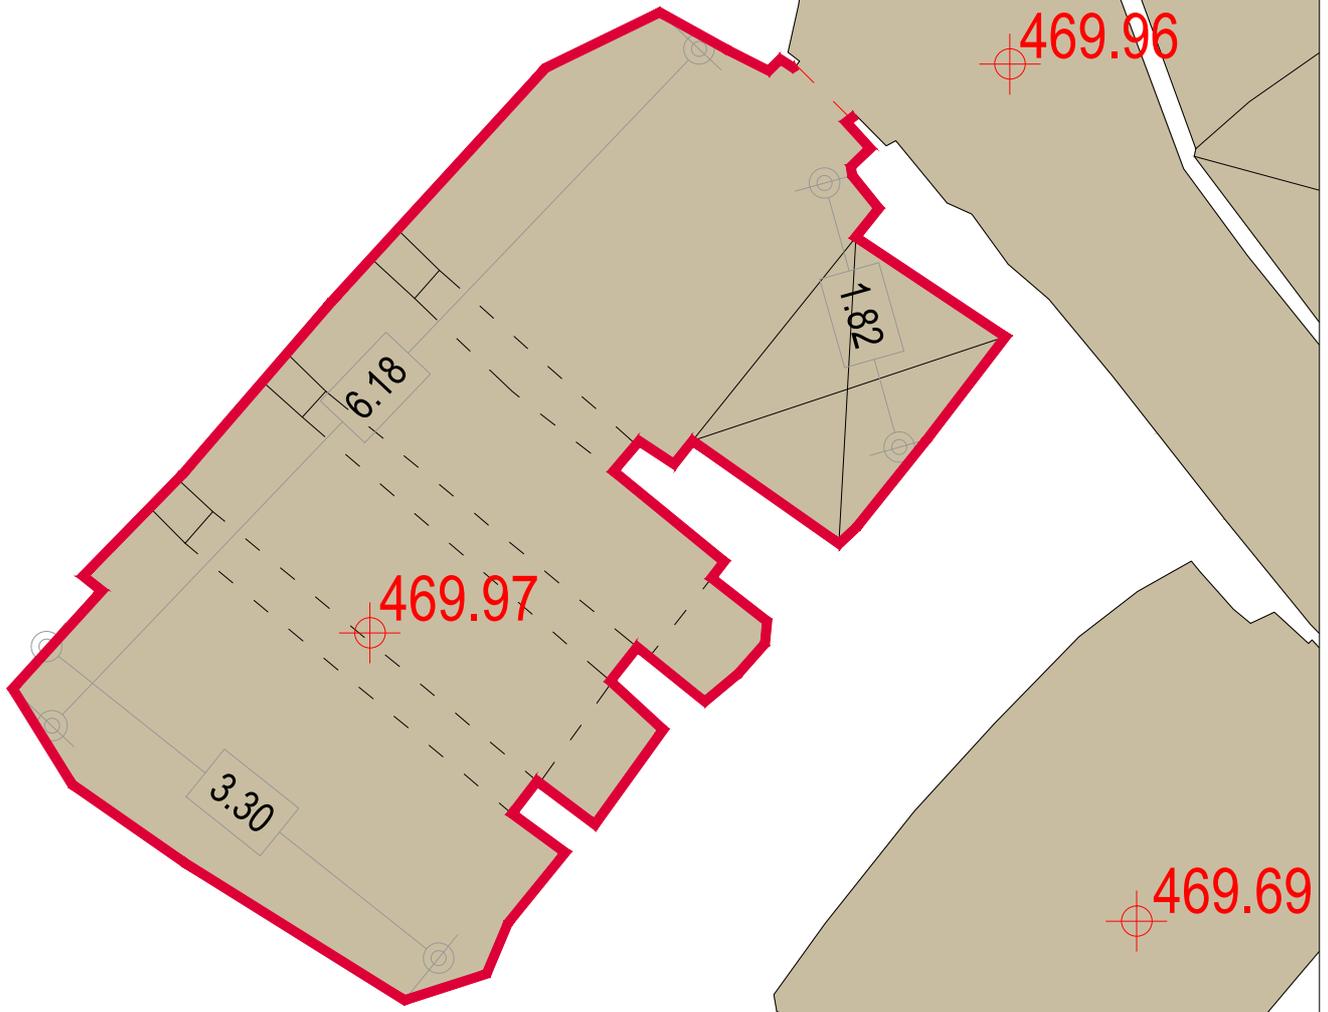
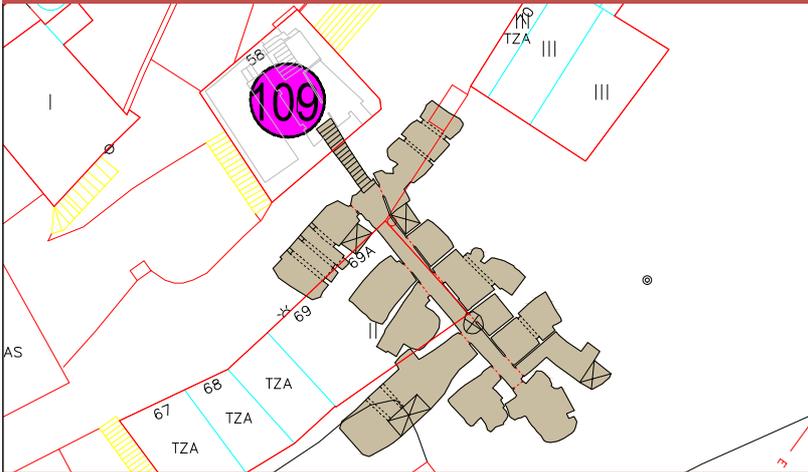
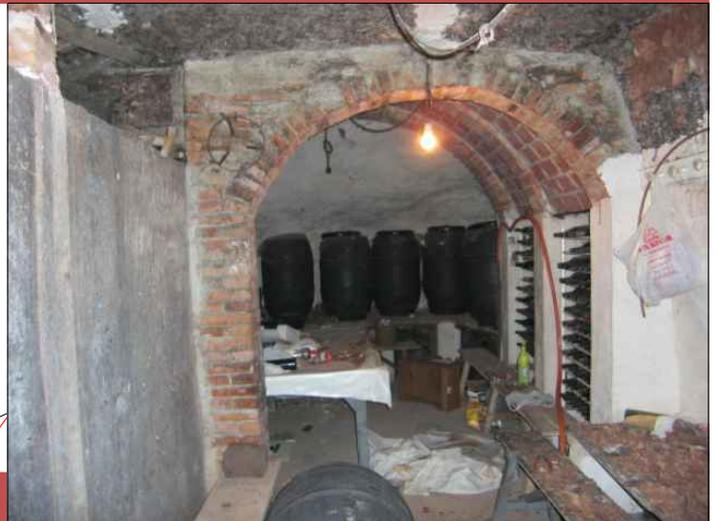
CALADO N° **109**
RECUEVA N° **12**

PUERTA DE ACCESO PRINCIPAL	
Sin aperturas	<input type="checkbox"/>
Con aperturas <50%	<input type="checkbox"/>
Con aperturas >50%	<input checked="" type="checkbox"/>
VENTILACIONES EN RECUEVA Y ESTADO DE CONSERVACION	
Buena	<input checked="" type="checkbox"/>
Con humedades y desprendimientos	<input type="checkbox"/>
Con desprendimientos	<input type="checkbox"/>
RECOGIDAS DE AGUAS DE ESCORRENTIA	
Si	<input type="checkbox"/>
No	<input checked="" type="checkbox"/>

ESTADO DE CONSERVACION	
Buena	<input checked="" type="checkbox"/>
Con humedades y desprendimientos	<input type="checkbox"/>
Con desprendimientos	<input type="checkbox"/>
REFUERZOS EXISTENTES	
Si	<input type="checkbox"/>
No	<input checked="" type="checkbox"/>
DEPOSITO	
Si	<input checked="" type="checkbox"/>
No	<input type="checkbox"/>
