CARTOGRAFIA DEL BARRIO BODEGAS. VILLAMEDIANA DE IREGUA.
PLANTA Y SECCIONES DE CALADO. Diciembre 2014

FICHA CALADO N°: 94

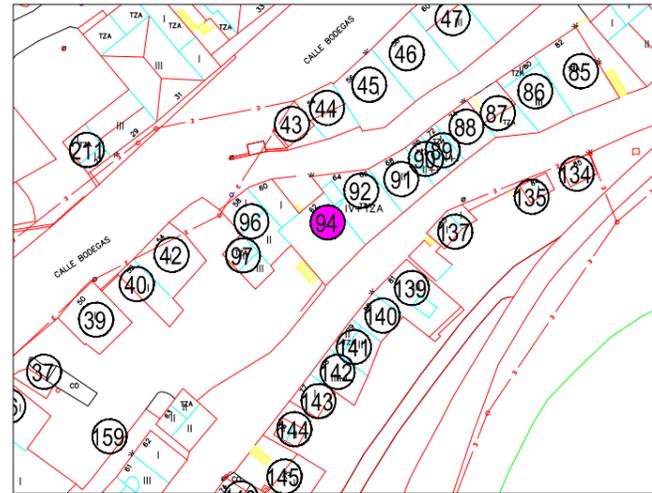
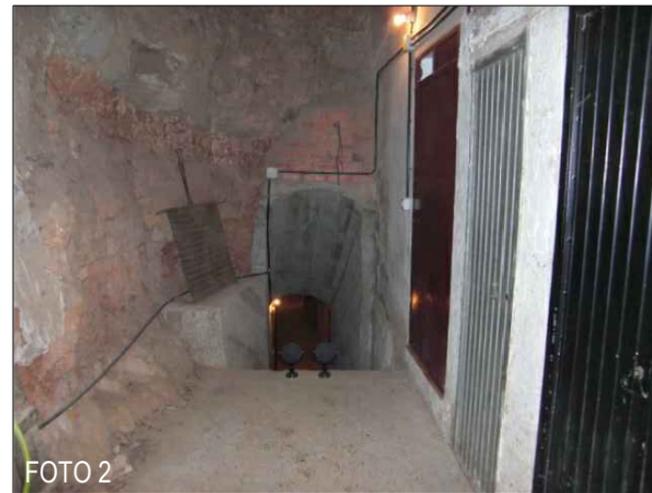
FOTO 2

TIPOLOGIA EDIFICACION EXTERIOR	
ALTURA	
Planta Baja	
Planta Baja + 1	X
Planta Baja + 2	
Planta Baja + 3	
ESTADO DE CONSERVACION	
CUBIERTA	
Buen estado de conservación	
Regular estado de conservación sin goteras	X
Mal estado de conservación con goteras	
FACHADAS	
Buen estado de conservación	
Regular estado de conservación sin fisuras	X
Regular estado de conservación con fisuras	
Mal estado de conservación con fisuras	
CARPINTERIAS	
Buen estado de conservación	X
Regular estado de conservación sin roturas	
Regular estado de conservación con roturas	
Mal estado de conservación con roturas	
MATERIALES	
CUBIERTA	
Teja Cerámica	
Uralita	X
Chapa/Panel Sandwich	
Hormigón	
FACHADAS	
Ladrillo	
Piedra	X
Revoco	
Otros	
CARPINTERIAS	
Madera	
Aluminio	
Cerrajería	X
Otros	
COLOR	
Entonado con el entorno	X
Colorido que destaca

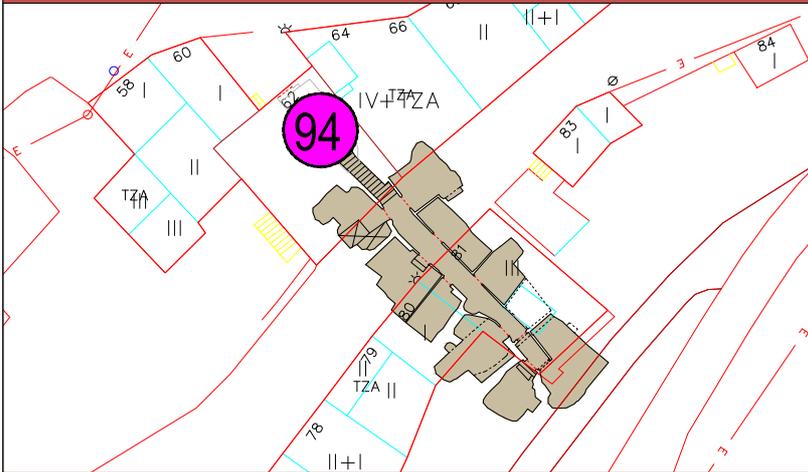
CALADO N° **94**
RECUEVA N° **1**

PUERTA DE ACCESO PRINCIPAL		ESTADO DE CONSERVACION	
Sin aperturas	<input type="checkbox"/>	Bueno	<input checked="" type="checkbox"/>
Con aperturas <50%	<input type="checkbox"/>	Con humedades y desprendimientos	<input type="checkbox"/>
Con aperturas >50%	<input checked="" type="checkbox"/>	Con desprendimientos	<input type="checkbox"/>
VENTILACIONES EN RECUEVA Y ESTADO DE CONSERVACION		REFUERZOS EXISTENTES	
Bueno	<input checked="" type="checkbox"/>	Si	<input type="checkbox"/>
Con humedades y desprendimientos	<input type="checkbox"/>	No	<input checked="" type="checkbox"/>
Con desprendimientos	<input type="checkbox"/>	DEPOSITO	
RECOGIDAS DE AGUAS DE ESCORRENTIA		Si	<input type="checkbox"/>
Si	<input type="checkbox"/>	No	<input checked="" type="checkbox"/>
No	<input checked="" type="checkbox"/>

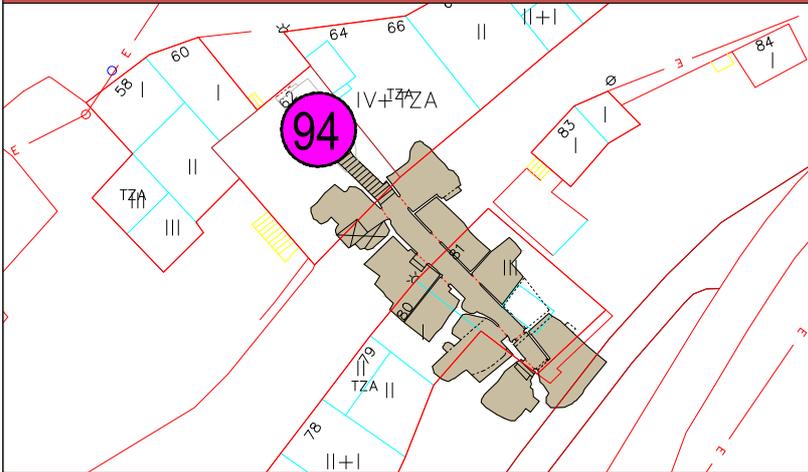
CALADO N° **94**
RECUEVA N° **3**

PUERTA DE ACCESO PRINCIPAL		ESTADO DE CONSERVACION	
Sin aperturas	<input type="checkbox"/>	Bueno	<input checked="" type="checkbox"/>
Con aperturas <50%	<input type="checkbox"/>	Con humedades y desprendimientos	<input type="checkbox"/>
Con aperturas >50%	<input checked="" type="checkbox"/>	Con desprendimientos	<input type="checkbox"/>
VENTILACIONES EN RECUEVA Y ESTADO DE CONSERVACION		REFUERZOS EXISTENTES	
Bueno	<input checked="" type="checkbox"/>	Si	<input type="checkbox"/>
Con humedades y desprendimientos	<input type="checkbox"/>	No	<input checked="" type="checkbox"/>
Con desprendimientos	<input type="checkbox"/>	DEPOSITO	
RECOGIDAS DE AGUAS DE ESCORRENTIA		Si	<input type="checkbox"/>
Si	<input type="checkbox"/>	No	<input checked="" type="checkbox"/>
No	<input checked="" type="checkbox"/>

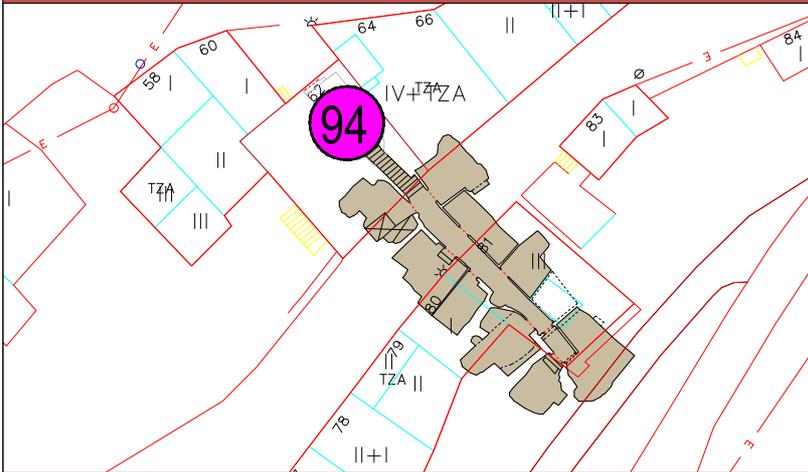
CALADO N° **94**
RECUEVA N° **5**

PUERTA DE ACCESO PRINCIPAL		ESTADO DE CONSERVACION	
Sin aperturas	<input type="checkbox"/>	Bueno	<input checked="" type="checkbox"/>
Con aperturas <50%	<input type="checkbox"/>	Con humedades y desprendimientos	<input type="checkbox"/>
Con aperturas >50%	<input checked="" type="checkbox"/>	Con desprendimientos	<input type="checkbox"/>
VENTILACIONES EN RECUEVA Y ESTADO DE CONSERVACION		REFUERZOS EXISTENTES	
Bueno	<input checked="" type="checkbox"/>	Si	<input type="checkbox"/>
Con humedades y desprendimientos	<input type="checkbox"/>	No	<input checked="" type="checkbox"/>
Con desprendimientos	<input type="checkbox"/>	DEPOSITO	
RECOGIDAS DE AGUAS DE ESCORRENTIA		Si	<input type="checkbox"/>
Si	<input type="checkbox"/>	No	<input checked="" type="checkbox"/>
No	<input checked="" type="checkbox"/>

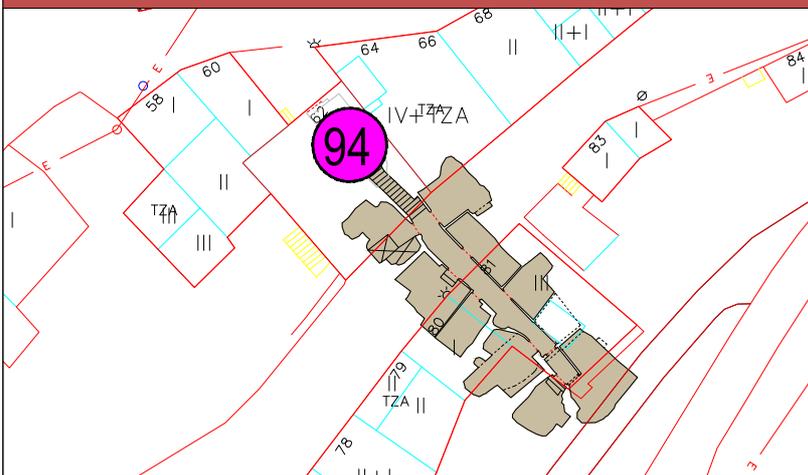
CUERPO EXTERIOR - BOCA DE ACCESO	14.37	CALADO N°	94
SUPERFICIE CONSTRUIDA m2		RECUEVA N°	6

PUERTA DE ACCESO PRINCIPAL		ESTADO DE CONSERVACION	
Sin aperturas	<input type="checkbox"/>	Bueno	<input checked="" type="checkbox"/>
Con aperturas <50%	<input type="checkbox"/>	Con humedades y desprendimientos	<input type="checkbox"/>
Con aperturas >50%	<input checked="" type="checkbox"/>	Con desprendimientos	<input type="checkbox"/>
VENTILACIONES EN RECUEVA Y ESTADO DE CONSERVACION		REFUERZOS EXISTENTES	
Bueno	<input checked="" type="checkbox"/>	Si	<input type="checkbox"/>
Con humedades y desprendimientos	<input type="checkbox"/>	No	<input checked="" type="checkbox"/>
Con desprendimientos	<input type="checkbox"/>	DEPOSITO	
RECOGIDAS DE AGUAS DE ESCORRENTIA		Si	<input type="checkbox"/>
Si	<input type="checkbox"/>	No	<input checked="" type="checkbox"/>
No	<input checked="" type="checkbox"/>

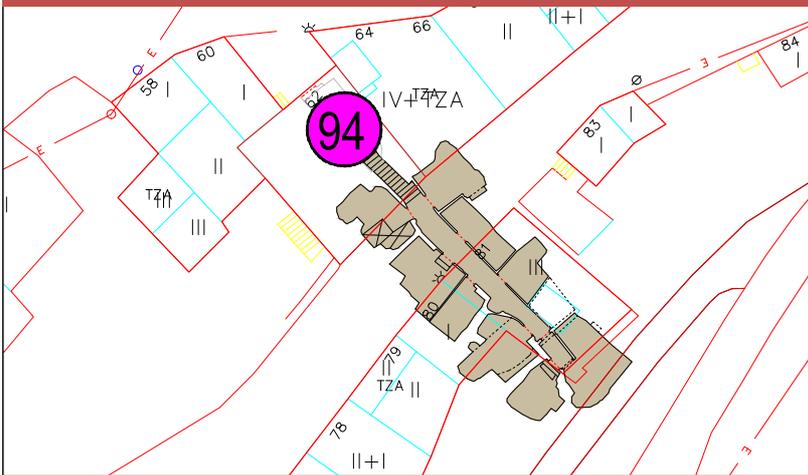
CUERPO EXTERIOR - BOCA DE ACCESO		CALADO N°	94
SUPERFICIE CONSTRUIDA m ²	7.42	RECUEVA N°	7

TIPOLOGIA EDIFICACION INTERIOR			
PUERTA DE ACCESO PRINCIPAL		ESTADO DE CONSERVACION	
Sin aperturas	<input type="checkbox"/>	Bueno	<input checked="" type="checkbox"/>
Con aperturas <50%	<input type="checkbox"/>	Con humedades y desprendimientos	<input type="checkbox"/>
Con aperturas >50%	<input checked="" type="checkbox"/>	Con desprendimientos	<input type="checkbox"/>
VENTILACIONES EN RECUEVA Y ESTADO DE CONSERVACION		REFUERZOS EXISTENTES	
Bueno	<input checked="" type="checkbox"/>	Si	<input type="checkbox"/>
Con humedades y desprendimientos	<input type="checkbox"/>	No	<input checked="" type="checkbox"/>
Con desprendimientos	<input type="checkbox"/>	DEPOSITO	
RECOGIDAS DE AGUAS DE ESCORRENTIA		Si	<input type="checkbox"/>
Si	<input type="checkbox"/>	No	<input checked="" type="checkbox"/>
No	<input checked="" type="checkbox"/>

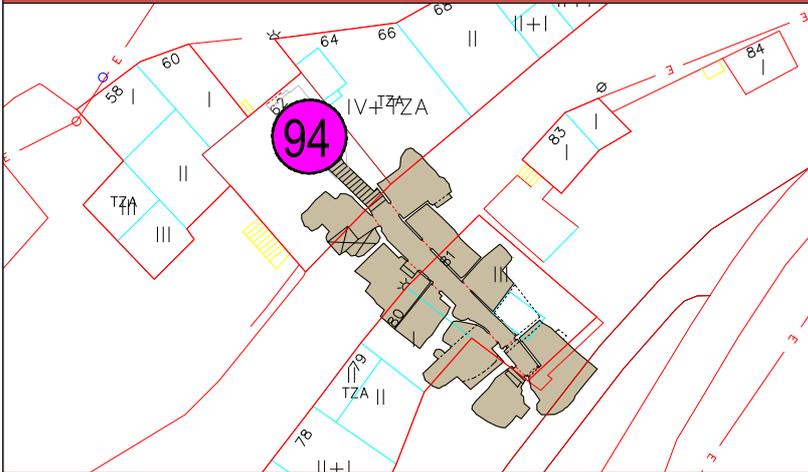
CUERPO EXTERIOR - BOCA DE ACCESO		CALADO N°	94
SUPERFICIE CONSTRUIDA m2	13.53	RECUEVA N°	9

TIPOLOGIA EDIFICACION INTERIOR			
PUERTA DE ACCESO PRINCIPAL		ESTADO DE CONSERVACION	
Sin aperturas	<input type="checkbox"/>	Bueno	<input checked="" type="checkbox"/>
Con aperturas <50%	<input type="checkbox"/>	Con humedades y desprendimientos	<input type="checkbox"/>
Con aperturas >50%	<input checked="" type="checkbox"/>	Con desprendimientos	<input type="checkbox"/>
VENTILACIONES EN RECUEVA Y ESTADO DE CONSERVACION		REFUERZOS EXISTENTES	
Bueno	<input checked="" type="checkbox"/>	Si	<input type="checkbox"/>
Con humedades y desprendimientos	<input type="checkbox"/>	No	<input checked="" type="checkbox"/>
Con desprendimientos	<input type="checkbox"/>	DEPOSITO	
RECOGIDAS DE AGUAS DE ESCORRENTIA		Si	<input checked="" type="checkbox"/>
Si	<input type="checkbox"/>	No	<input type="checkbox"/>
No	<input checked="" type="checkbox"/>
