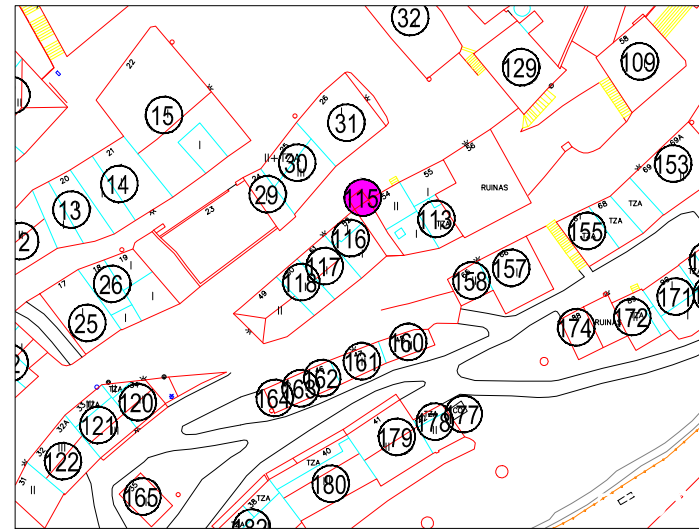
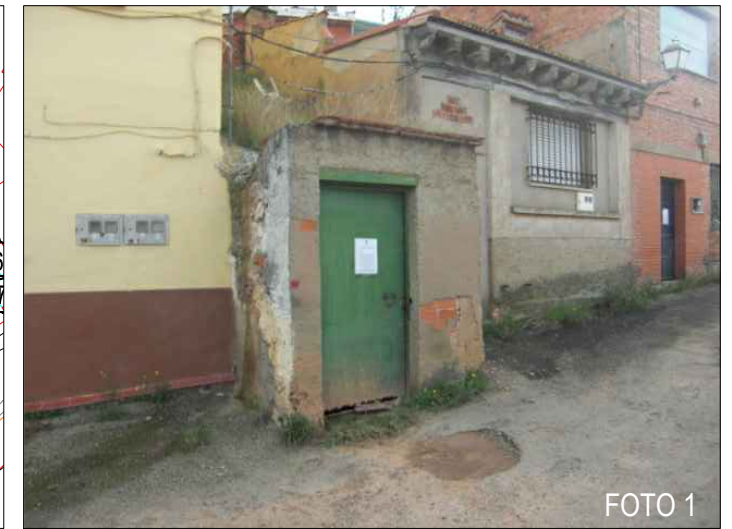
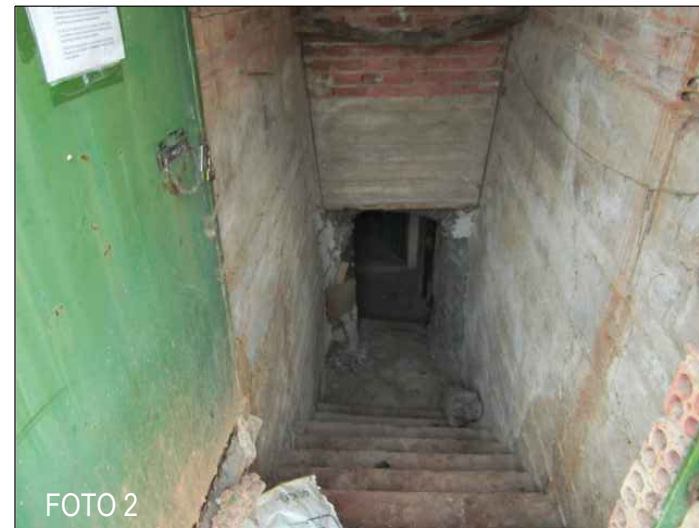
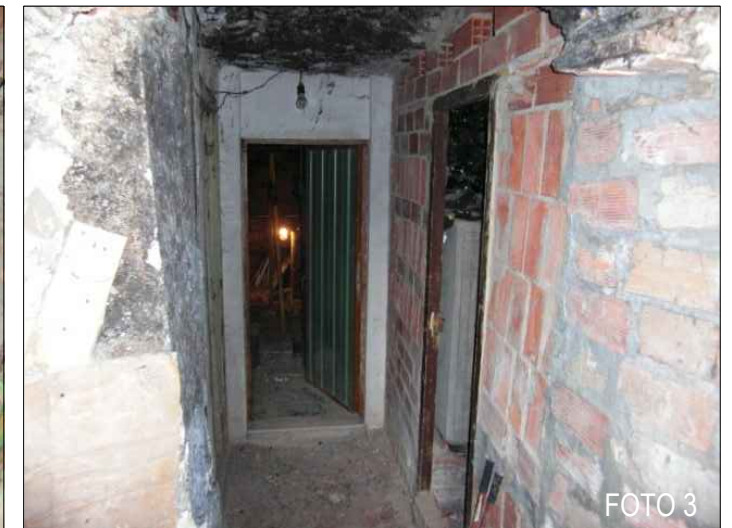
CUERPO EXTERIOR - BOCA DE ACCESO	X	CALADO N°	115
SUPERFICIE CONSTRUIDA m2	60,26	NUMERO DE RECUEVAS	4

TIPOLOGIA EDIFICACION EXTERIOR	
ALTURA	
Planta Baja	X
Planta Baja + 1	
Planta Baja + 2	
Planta Baja + 3	
ESTADO DE CONSERVACION	
CUBIERTA	
Buen estado de conservación	X
Regular estado de conservación sin goteras	
Mal estado de conservación con goteras	
FACHADAS	
Buen estado de conservación	
Regular estado de conservación sin fisuras	X
Regular estado de conservación con fisuras	
Mal estado de conservación con fisuras	
CARPINTERIAS	
Buen estado de conservación	
Regular estado de conservación sin roturas	X
Regular estado de conservación con roturas	
Mal estado de conservación con roturas	
MATERIALES	
CUBIERTA	
Teja Cerámica	
Uralita	
Chapa/Panel Sandwich	
Hormigón	X
FACHADAS	
Ladrillo	
Piedra	
Revoco	X
Otros	
CARPINTERIAS	
Madera	
Aluminio	
Cerrajería	X
Otros	
COLOR	
Entonado con el entorno	X
Colorido que destaca

TIPOLOGIA EDIFICACION INTERIOR	
PUERTA DE ACCESO PRINCIPAL	
Sin aperturas	
Con aperturas < 50%	
Con aperturas > 50%	X
VENTILACIONES EN PASILLO Y ESTADO DE CONSERVACION	
Bueno	X
Con humedades y desprendimientos	
Con desprendimientos	
PASILLO COMUN / ESTADO DE CONSERVACION	
Bueno	X
Con humedades y desprendimientos	
Con desprendimientos	
REFUERZOS EXISTENTES	
Si	
No	X

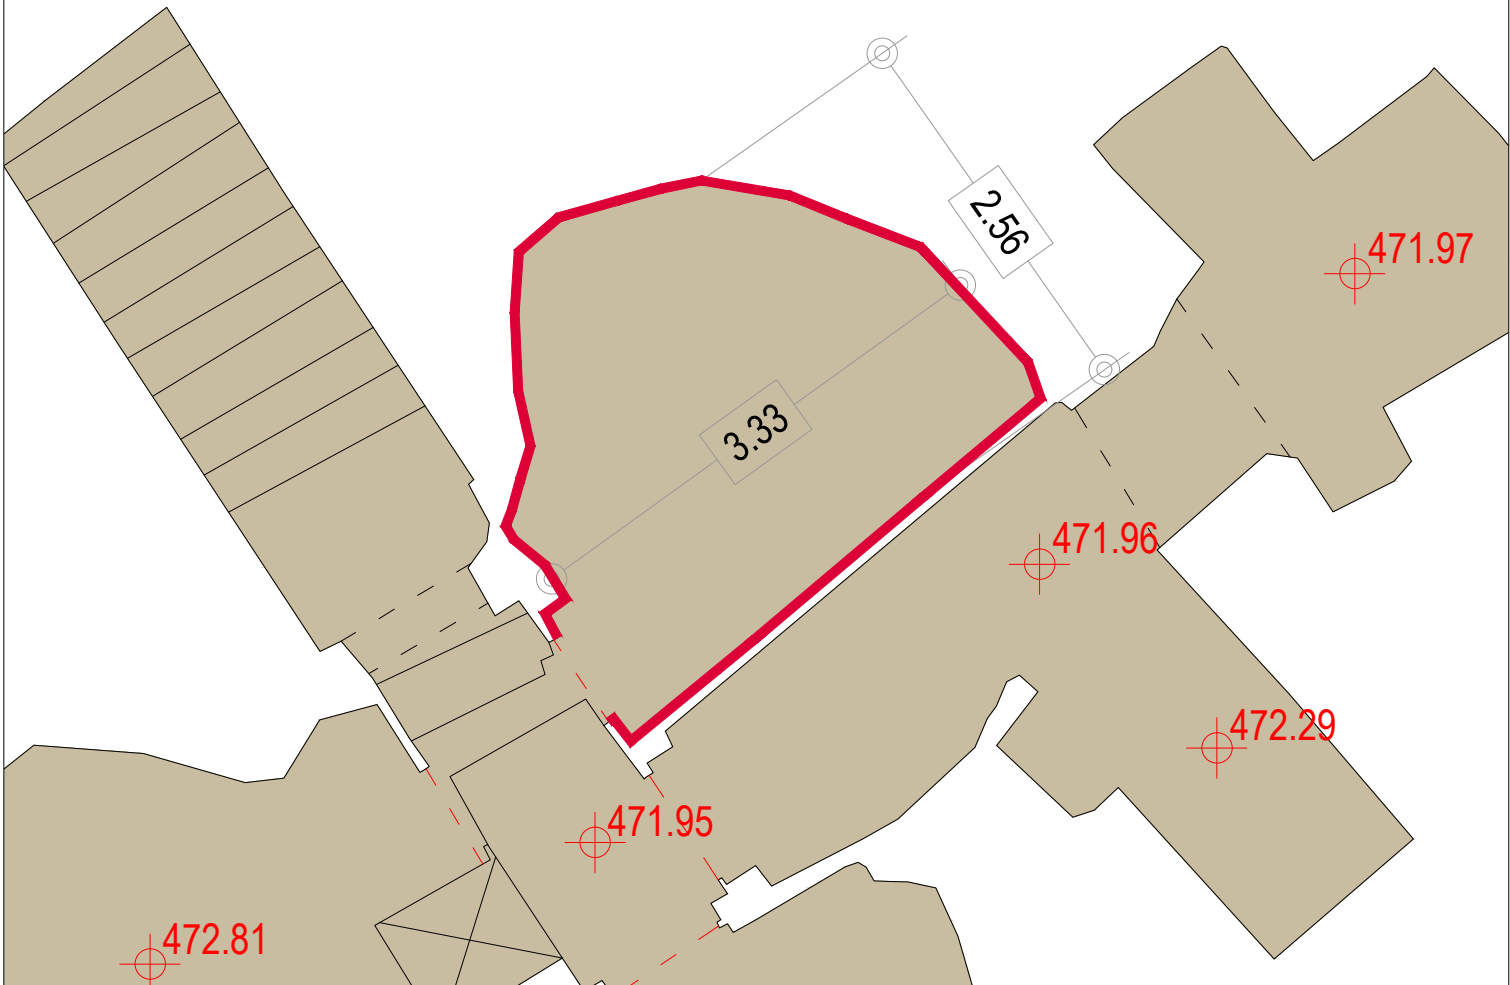
CUERPO EXTERIOR - BOCA DE ACCESO	X	CALADO N°	115
SUPERFICIE CONSTRUIDA m ²	8,13	RECUEVA N°	1

PUERTA DE ACCESO PRINCIPAL		ESTADO DE CONSERVACION	
Sin aperturas	<input type="checkbox"/>	Bueno	<input type="checkbox"/>
Con aperturas <50%	<input type="checkbox"/>	Con humedades y desprendimientos	<input type="checkbox"/>
Con aperturas >50%	<input checked="" type="checkbox"/>	Con desprendimientos	<input checked="" type="checkbox"/>
VENTILACIONES EN RECUEVA Y ESTADO DE CONSERVACION		REFUERZOS EXISTENTES	
Bueno	<input checked="" type="checkbox"/>	Si	<input type="checkbox"/>
Con humedades y desprendimientos	<input type="checkbox"/>	No	<input checked="" type="checkbox"/>
Con desprendimientos	<input type="checkbox"/>	DEPOSITO	
RECOGIDAS DE AGUAS DE ESCORRENTIA		Si	<input type="checkbox"/>
Si	<input type="checkbox"/>	No	<input checked="" type="checkbox"/>
No	<input checked="" type="checkbox"/>

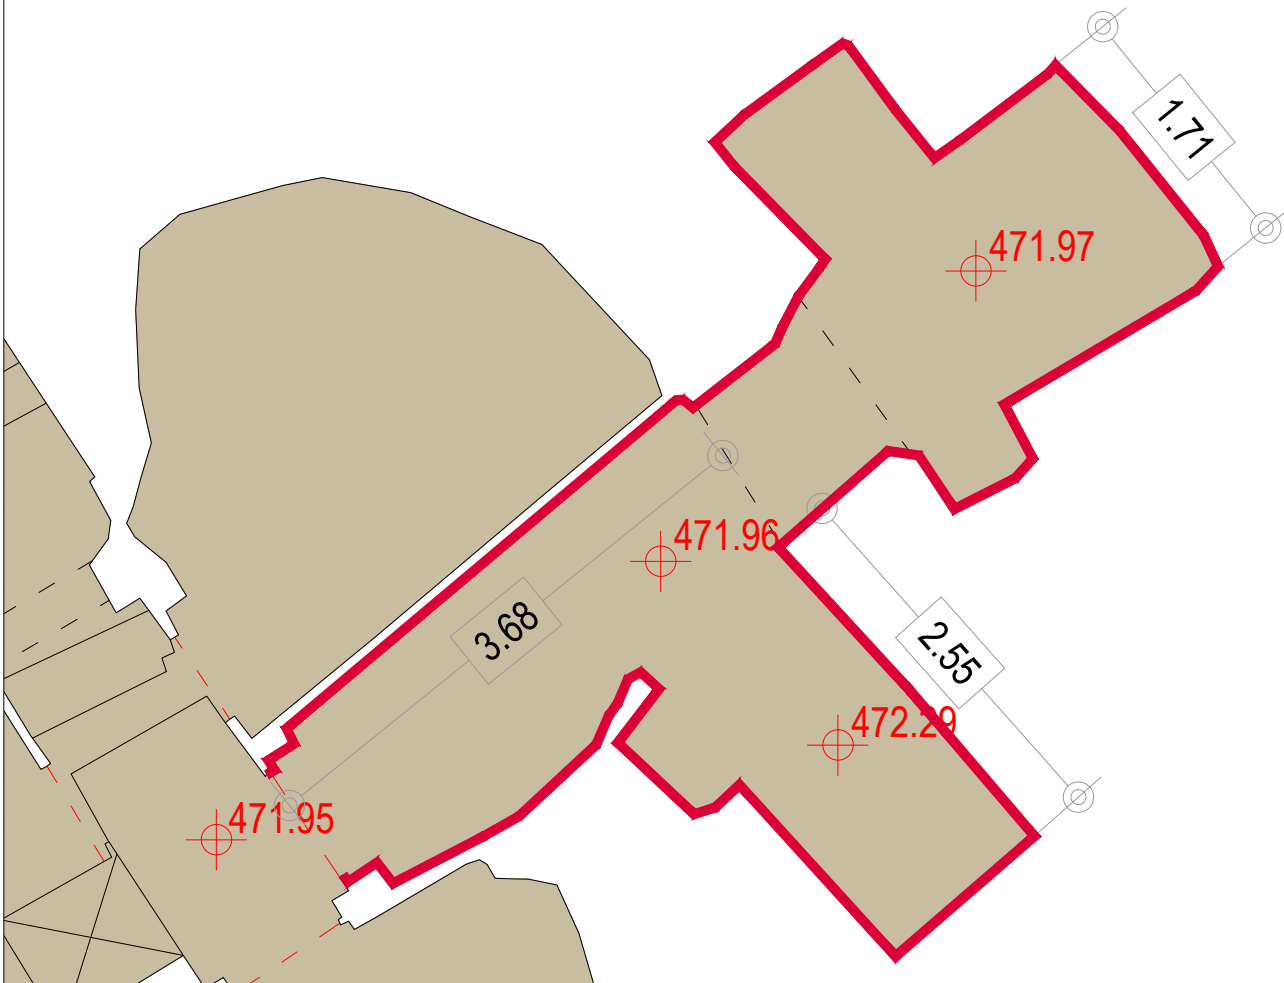
CALADO N° **115**
RECUEVA N° **2**

PUERTA DE ACCESO PRINCIPAL	
Sin aperturas	<input type="checkbox"/>
Con aperturas <50%	<input type="checkbox"/>
Con aperturas >50%	<input checked="" type="checkbox"/>
VENTILACIONES EN RECUEVA Y ESTADO DE CONSERVACION	
Buena	<input checked="" type="checkbox"/>
Con humedades y desprendimientos	<input type="checkbox"/>
Con desprendimientos	<input type="checkbox"/>
RECOGIDAS DE AGUAS DE ESCORRENTIA	
Si	<input type="checkbox"/>
No	<input checked="" type="checkbox"/>

ESTADO DE CONSERVACION	
Buena	<input checked="" type="checkbox"/>
Con humedades y desprendimientos	<input type="checkbox"/>
Con desprendimientos	<input type="checkbox"/>
REFUERZOS EXISTENTES	
Si	<input type="checkbox"/>
No	<input checked="" type="checkbox"/>
DEPOSITO	
Si	<input type="checkbox"/>
No	<input checked="" type="checkbox"/>

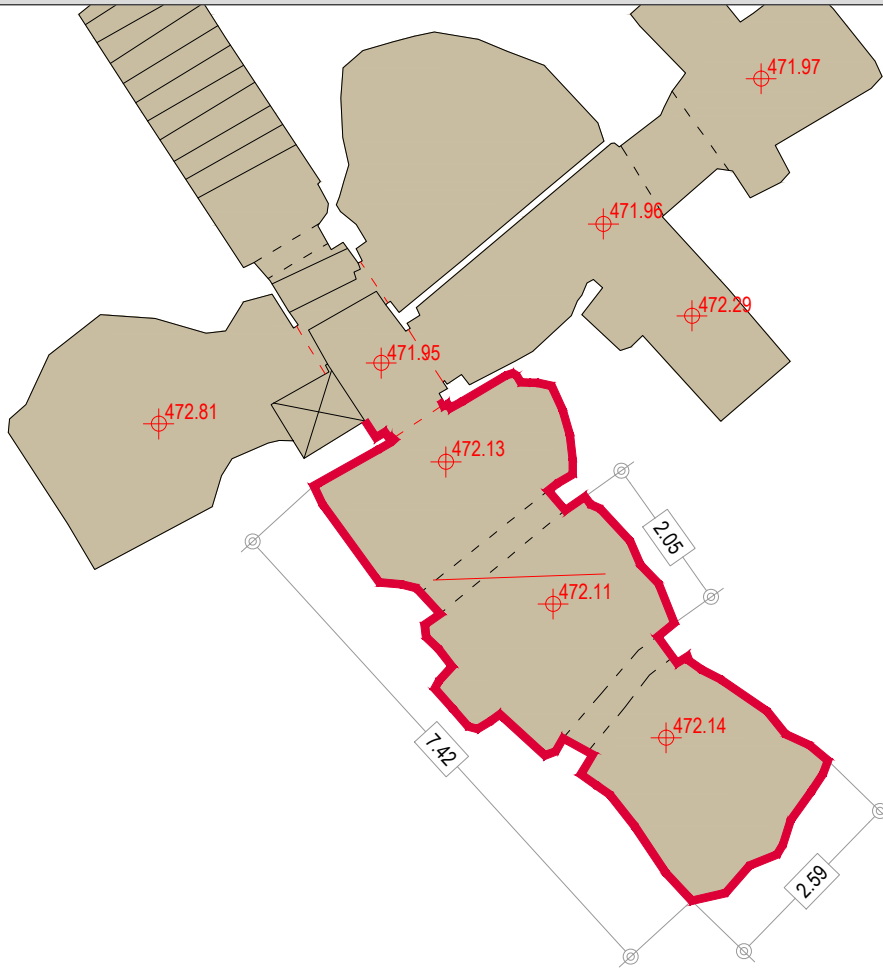
CALADO N° **115**
RECUEVA N° **3**

PUERTA DE ACCESO PRINCIPAL	
Sin aperturas	<input type="checkbox"/>
Con aperturas <50%	<input type="checkbox"/>
Con aperturas >50%	<input checked="" type="checkbox"/>
VENTILACIONES EN RECUEVA Y ESTADO DE CONSERVACION	
Bueno	<input checked="" type="checkbox"/>
Con humedades y desprendimientos	<input type="checkbox"/>
Con desprendimientos	<input type="checkbox"/>
RECOGIDAS DE AGUAS DE ESCORRENTIA	
Si	<input type="checkbox"/>
No	<input checked="" type="checkbox"/>

ESTADO DE CONSERVACION	
Bueno	<input type="checkbox"/>
Con humedades y desprendimientos	<input type="checkbox"/>
Con desprendimientos	<input checked="" type="checkbox"/>
REFUERZOS EXISTENTES	
Si	<input checked="" type="checkbox"/>
No	<input type="checkbox"/>
DEPOSITO	
Si	<input type="checkbox"/>
No	<input checked="" type="checkbox"/>

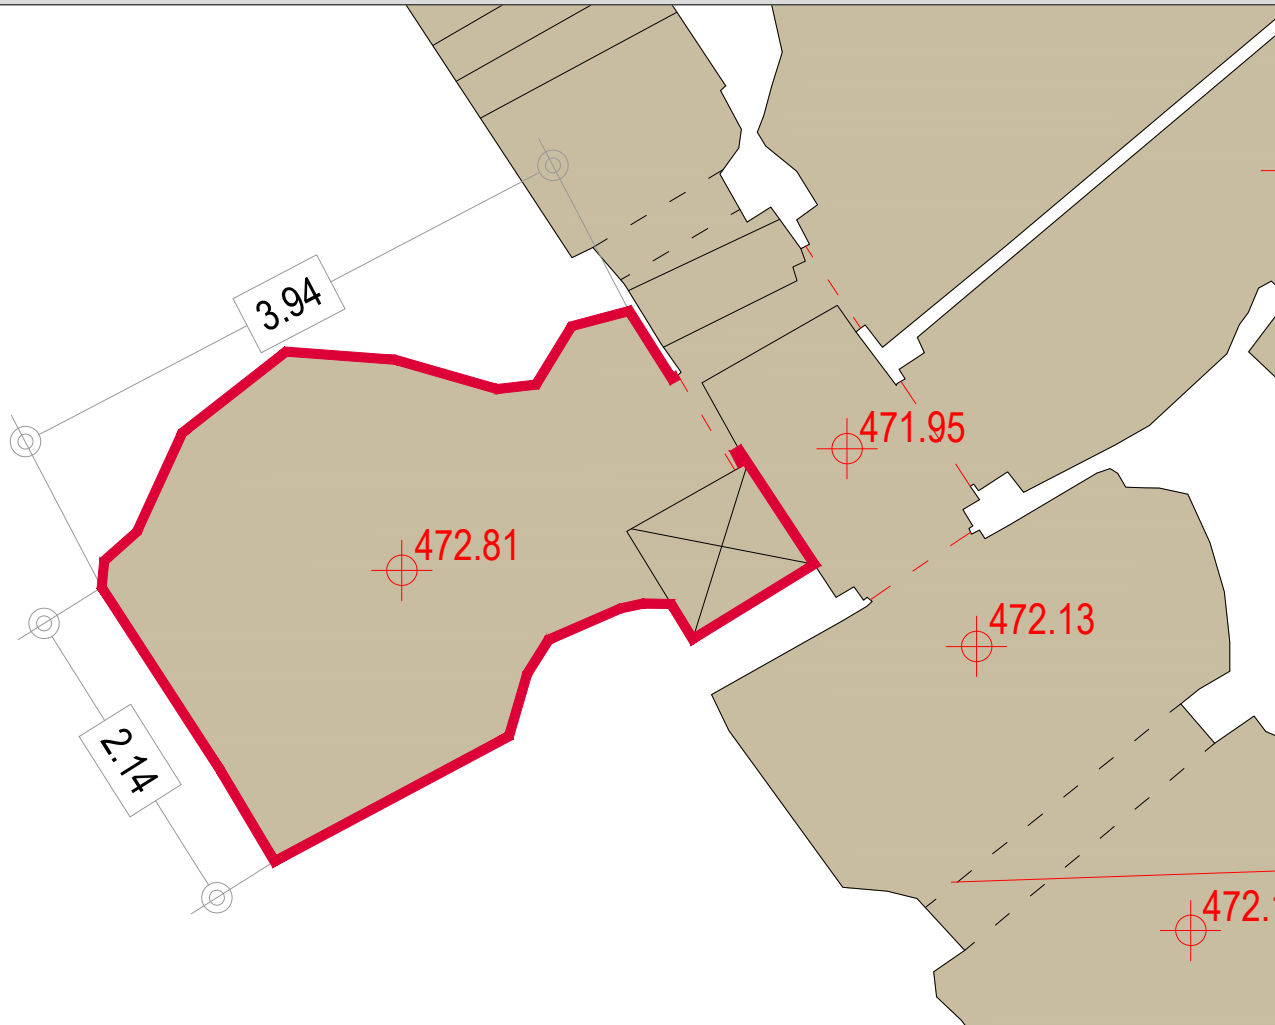
CUERPO EXTERIOR - BOCA DE ACCESO	X	CALADO N°	115
SUPERFICIE CONSTRUIDA m2	9.42	RECUEVA N°	4

TIPOLOGIA EDIFICACION INTERIOR			
PUERTA DE ACCESO PRINCIPAL		ESTADO DE CONSERVACION	
Sin aperturas	<input type="checkbox"/>	Bueno	<input type="checkbox"/>
Con aperturas <50%	<input type="checkbox"/>	Con humedades y desprendimientos	<input type="checkbox"/>
Con aperturas >50%	<input checked="" type="checkbox"/>	Con desprendimientos	<input checked="" type="checkbox"/>
VENTILACIONES EN RECUEVA Y ESTADO DE CONSERVACION		REFUERZOS EXISTENTES	
Bueno	<input checked="" type="checkbox"/>	Si	<input type="checkbox"/>
Con humedades y desprendimientos	<input type="checkbox"/>	No	<input checked="" type="checkbox"/>
Con desprendimientos	<input type="checkbox"/>	DEPOSITO	
RECOGIDAS DE AGUAS DE ESCORRENTIA		Si	<input checked="" type="checkbox"/>
Si	<input type="checkbox"/>	No	<input type="checkbox"/>
No	<input checked="" type="checkbox"/>
