CARTOGRAFIA DEL BARRIO BODEGAS. VILLAMEDIANA DE IREGUA.
PLANTA Y SECCIONES DE CALADO. Diciembre 2014

FICHA CALADO Nº: 1

BARRIO DE BODEGAS VILLAMEDIANA DE IREGUA.
PLANTA DE RECUEVA. Diciembre 2014

CALADO Nº: 1 FICHA RECUEVA Nº: 1

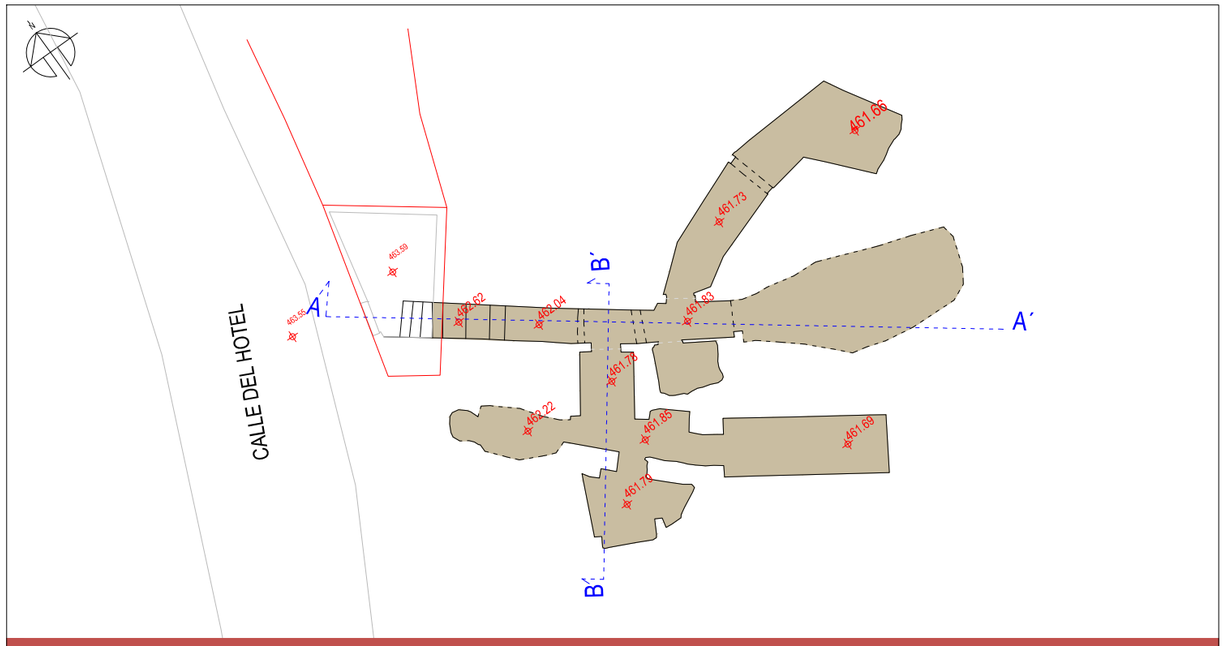
CUERPO EXTERIOR - BOCA DE ACCESO		CALADO Nº	1
SUPERFICIE CONSTRUIDA m2	82,75	NUMERO DE RECUEVAS	3

ALTURA		**MATERIALES**	
Planta Baja	X	**CUBIERTA**	
Planta Baja + 1		Teja Cerámica	
Planta Baja + 2		Uralita	
Planta Baja + 3		Chapa/Panel Sandwich	
ESTADO DE CONSERVACION		Hormigón	X
CUBIERTA		**FACHADAS**	
Buen estado de conservación	X	Ladrillo	
Regular estado de conservación sin goteras		Piedra	
Mal estado de conservación con goteras		Revoco	X
FACHADAS		Otros	
Buen estado de conservación	X	**CARPINTERIAS**	
Regular estado de conservación sin fisuras		Madera	
Regular estado de conservación con fisuras		Aluminio	
Mal estado de conservación con fisuras		Cerrajería	X
CARPINTERIAS		Otros	
Buen estado de conservación	X	**COLOR**	
Regular estado de conservación sin roturas		Entonado con el entorno	X
Regular estado de conservación con roturas		Colorido que destaca	
Mal estado de conservación con roturas

PUERTA DE ACCESO PRINCIPAL		**PASILLO COMUN / ESTADO DE CONSERVACION**	
Sin aperturas		Bueno	
Con aperturas < 50%		Con humedades y desprendimientos	
Con aperturas > 50%	X	Con desprendimientos	X
VENTILACIONES EN PASILLO Y ESTADO DE CONSERVACION		**REFUERZOS EXISTENTES**	
Bueno	X	Si	
Con humedades y desprendimientos		No	X
Con desprendimientos

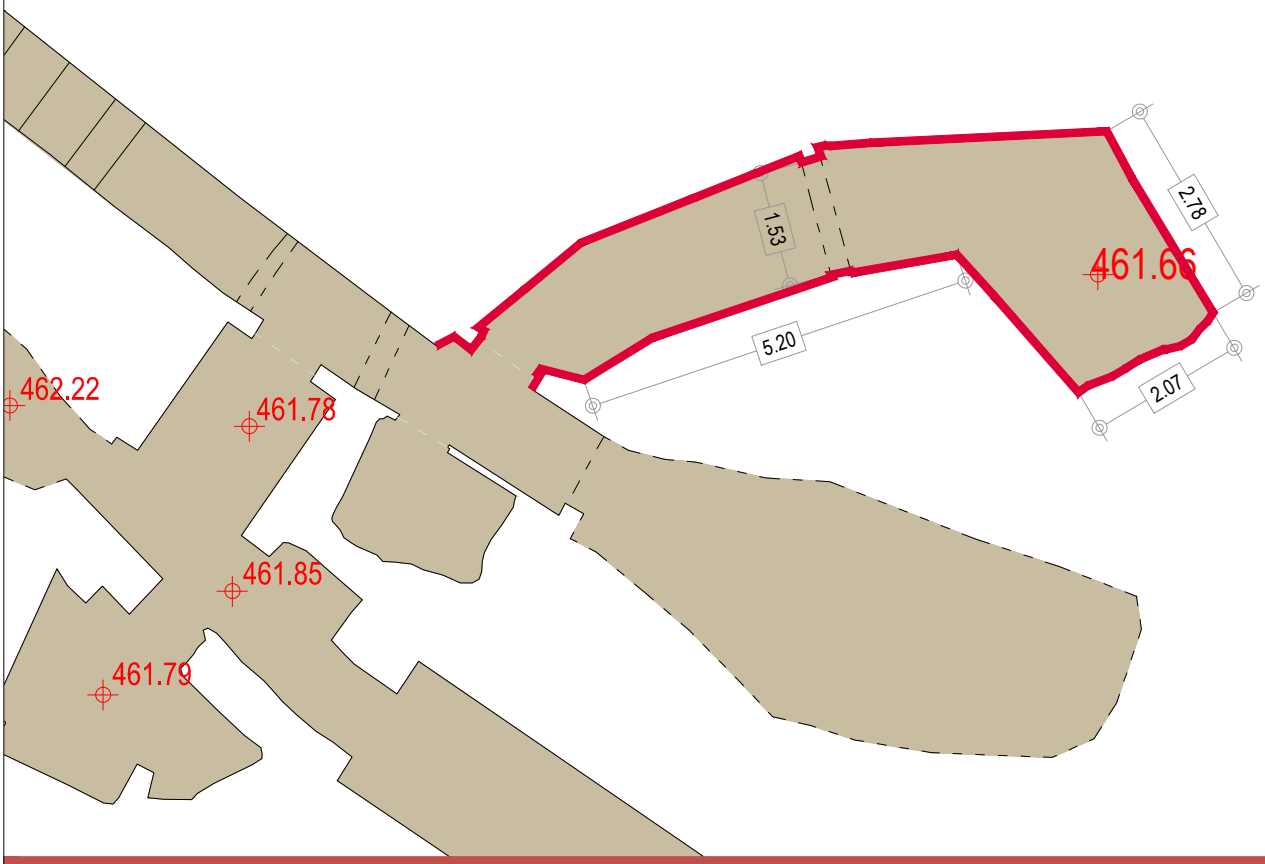
CUERPO EXTERIOR - BOCA DE ACCESO		CALADO Nº	1
SUPERFICIE CONSTRUIDA m2	17,67	RECUEVA Nº	1

PUERTA DE ACCESO PRINCIPAL		ESTADO DE CONSERVACION	
Sin aperturas		Bueno	X
Con aperturas <50%		Con humedades y desprendimientos	
Con aperturas >50%	X	Con desprendimientos	
VENTILACIONES EN RECUEVA Y ESTADO DE CONSERVACION		**REFUERZOS EXISTENTES**	
Bueno	X	Si	
Con humedades y desprendimientos		No	X
Con desprendimientos			
RECOGIDAS DE AGUAS DE ESCORRENTIA		**DEPOSITO**	
Si		Si	X
No	X	No

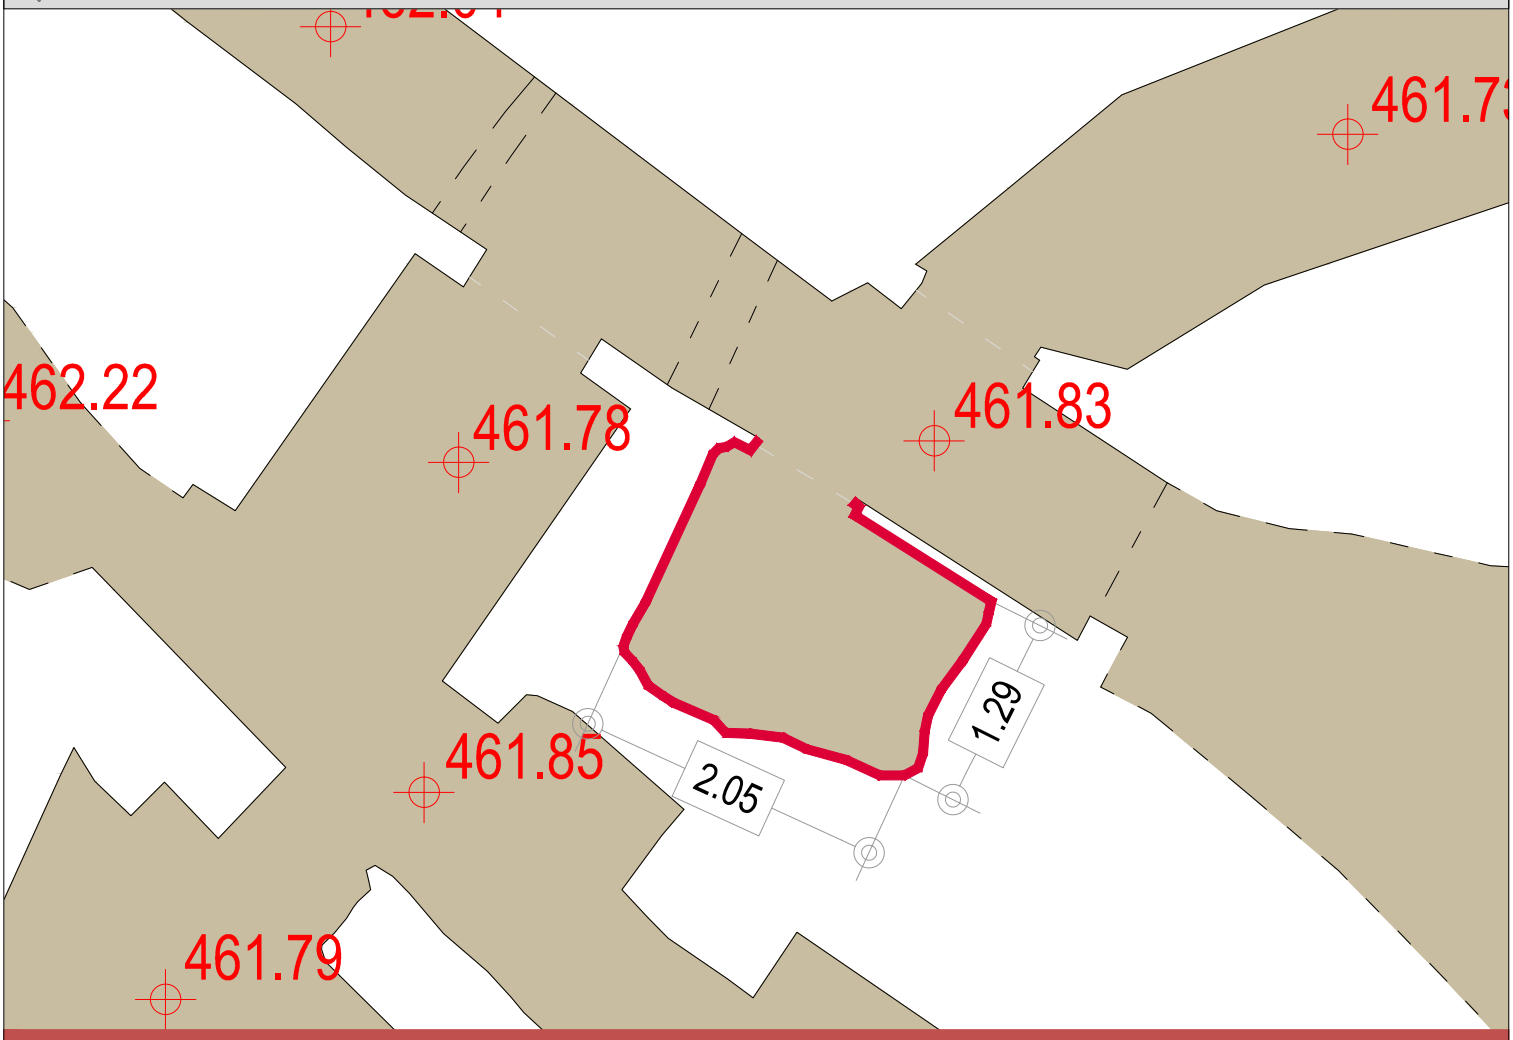
CALADO Nº: 1 FICHA RECUEVA Nº: 2

CUERPO EXTERIOR - BOCA DE ACCESO		CALADO Nº	1
SUPERFICIE CONSTRUIDA m2	3,27	RECUEVA Nº	2

PUERTA DE ACCESO PRINCIPAL	
Sin aperturas	
Con aperturas <50%	
Con aperturas >50%	X

VENTILACIONES EN RECUEVA Y ESTADO DE CONSERVACION	
Bueno	X
Con humedades y desprendimientos	
Con desprendimientos

ESTADO DE CONSERVACION	
Bueno	X
Con humedades y desprendimientos	
Con desprendimientos

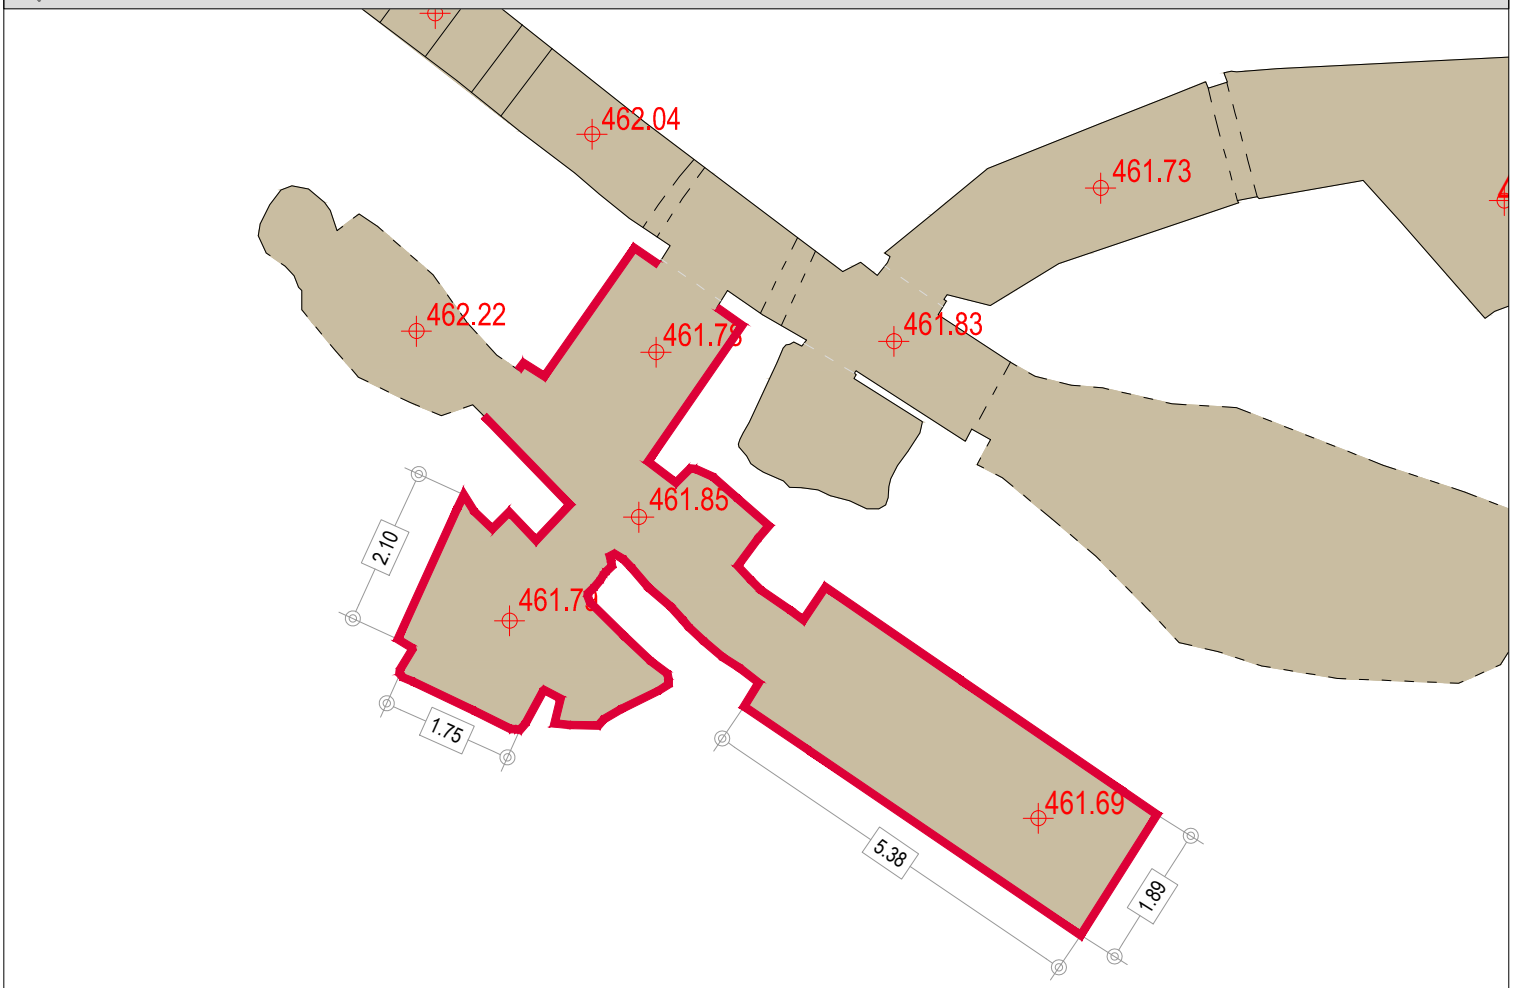
CUERPO EXTERIOR - BOCA DE ACCESO		CALADO Nº	1
SUPERFICIE CONSTRUIDA m2	26,99	RECUEVA Nº	3

ESTADO DE CONSERVACION	
Bueno	
Con humedades y desprendimientos	X
Con desprendimientos	X
