CUERPO EXTERIOR - BOCA DE ACCESO		CALADO Nº	211
SUPERFICIE CONSTRUIDA m2	10,96	NUMERO DE RECUEVAS	0

CARTOGRAFIA DEL BARRIO BODEGAS. VILLAMEDIANA DE IREGUA.
PLANTA Y SECCIONES DE CALADO. Diciembre 2014

FICHA CALADO Nº: 211

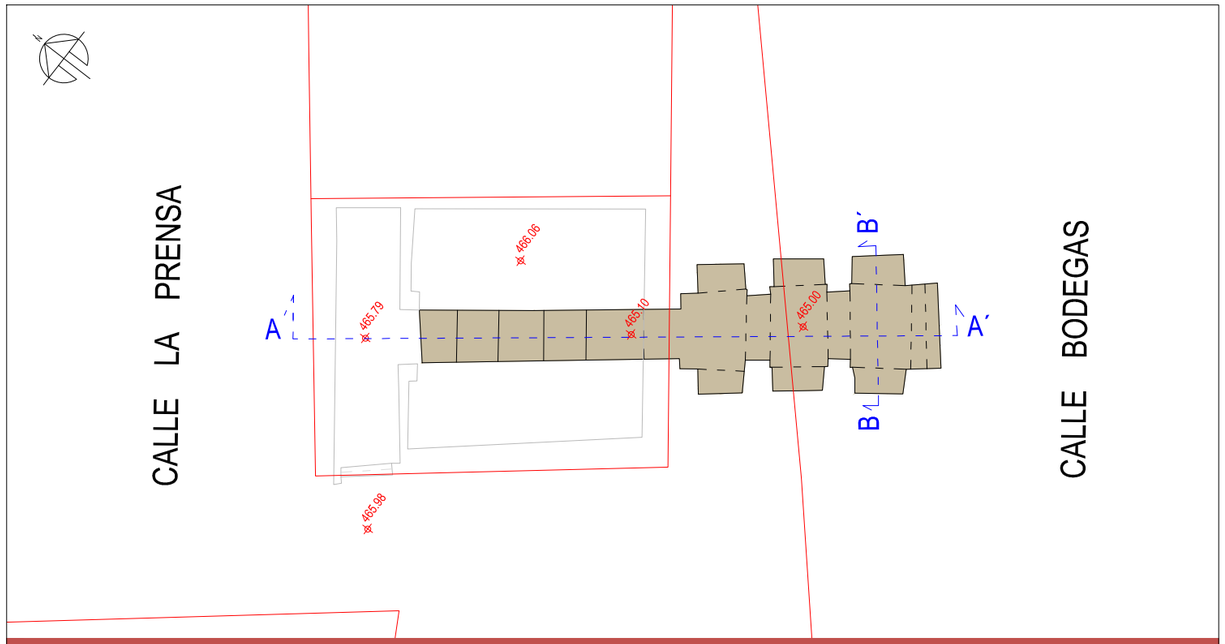
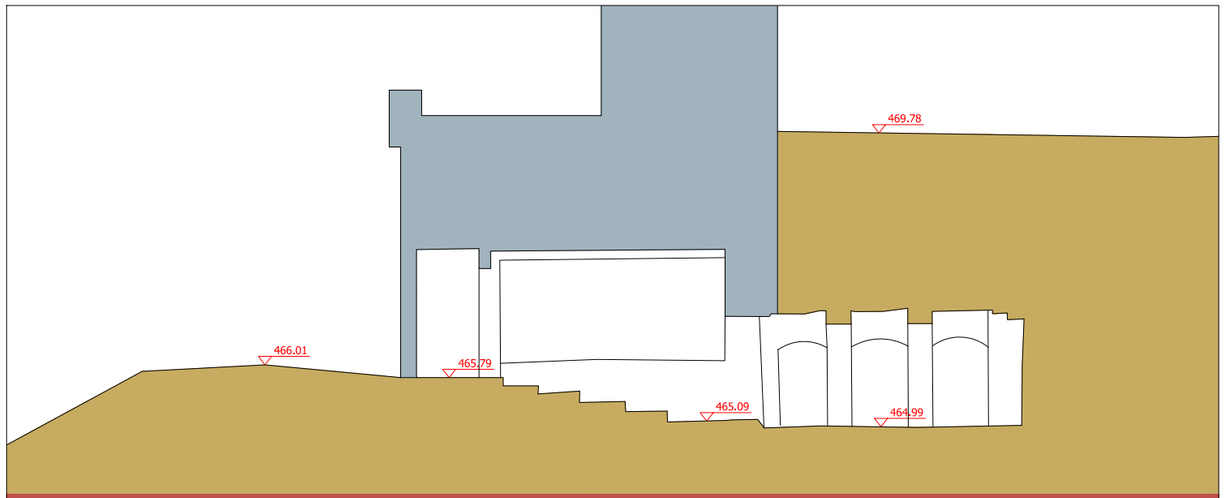
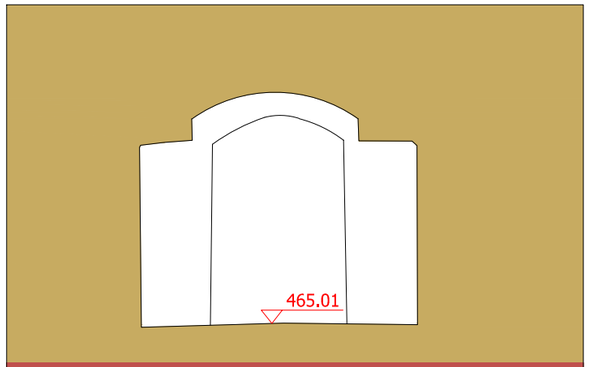
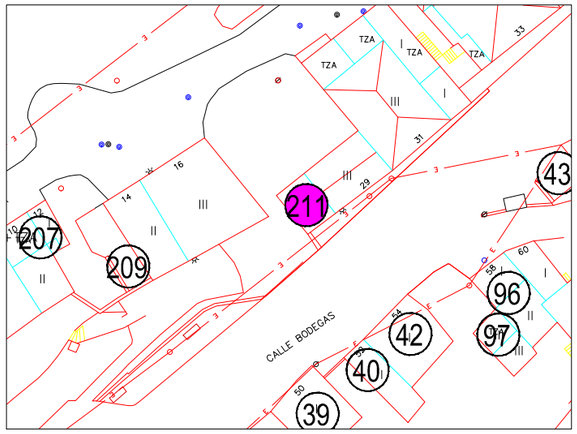
ALTURA		MATERIALES	
Planta Baja		CUBIERTA	
Planta Baja + 1	X	Teja Cerámica	X
Planta Baja + 2		Uralita	
Planta Baja + 3		Chapa/Panel Sandwich	
ESTADO DE CONSERVACION		Hormigón	
CUBIERTA		FACHADAS	
Buen estado de conservación	X	Ladrillo	X
Regular estado de conservación sin goteras		Piedra	
Mal estado de conservación con goteras		Revoco	X
FACHADAS		Otros	
Buen estado de conservación	X	CARPINTERIAS	
Regular estado de conservación sin fisuras		Madera	X
Regular estado de conservación con fisuras		Aluminio	
Mal estado de conservación con fisuras		Cerrajería	X
CARPINTERIAS		Otros	
Buen estado de conservación	X	COLOR	
Regular estado de conservación sin roturas		Entonado con el entorno	X
Regular estado de conservación con roturas		Colorido que destaca	
Mal estado de conservación con roturas

PUERTA DE ACCESO PRINCIPAL		PASILLO COMUN / ESTADO DE CONSERVACION	
Sin aperturas		Bueno	
Con aperturas < 50%		Con humedades y desprendimientos	X
Con aperturas > 50%	X	Con desprendimientos	
VENTILACIONES EN PASILLO Y ESTADO DE CONSERVACION		REFUERZOS EXISTENTES	
Bueno	X	Si	
Con humedades y desprendimientos		No	X
Con desprendimientos
