CUERPO EXTERIOR - BOCA DE ACCESO		CALADO N°	15
SUPERFICIE CONSTRUIDA m2	168.13	NUMERO DE RECUEVAS	9

CALADO N° **15**
RECUEVA N° **1**

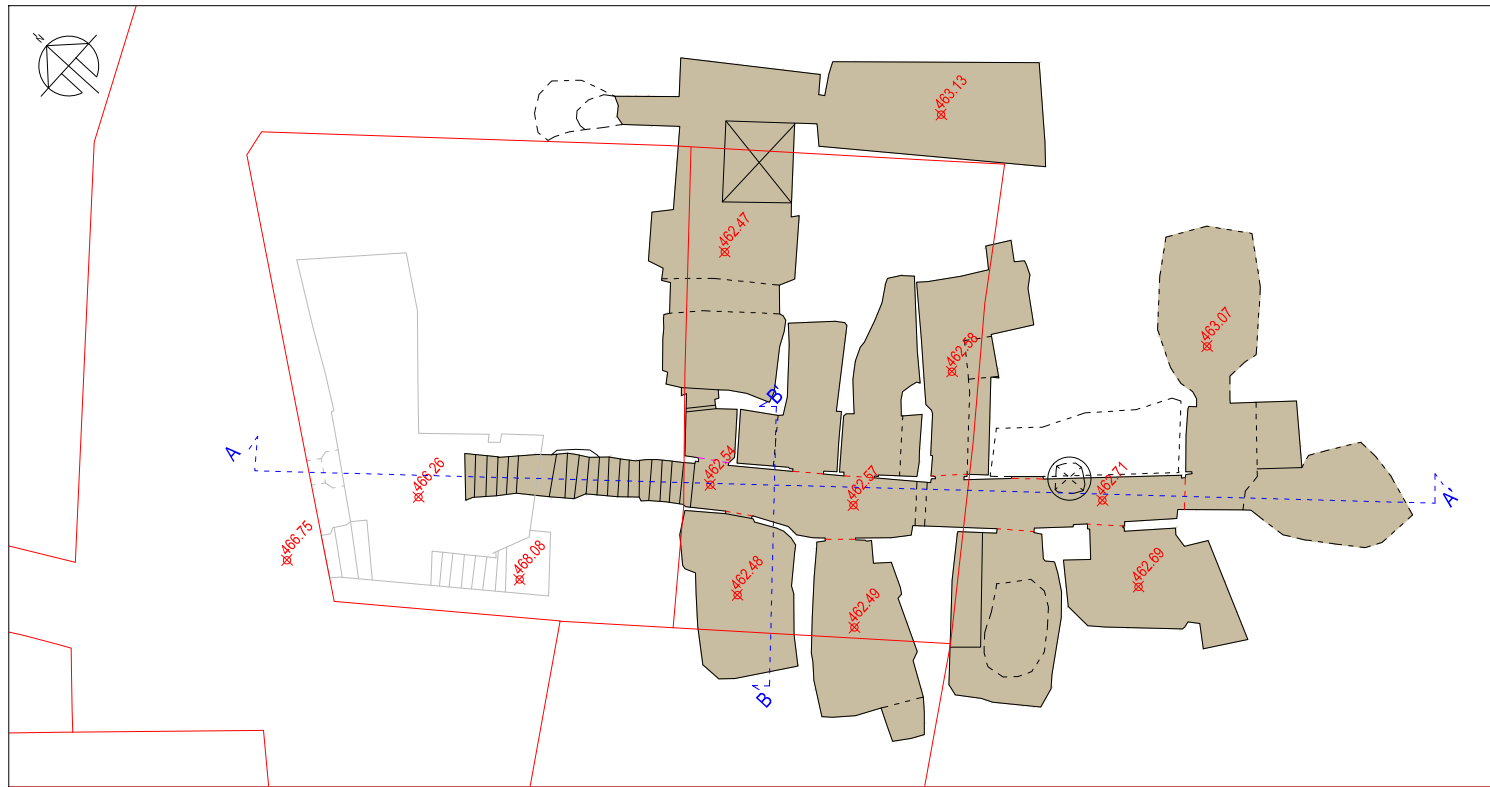
PLANTA

ALTURA		MATERIALES	
Planta Baja		CUBIERTA	
Planta Baja + 1	X	Teja Cerámica	X
Planta Baja + 2		Uralita	
Planta Baja + 3		Chapa/Panel Sandwich	
ESTADO DE CONSERVACION		Hormigón	
CUBIERTA		FACHADAS	
Buen estado de conservación		Ladrillo	
Regular estado de conservación sin goteras	X	Piedra	X
Mal estado de conservación con goteras		Revoco	
FACHADAS		Otros	
Buen estado de conservación		CARPINTERIAS	
Regular estado de conservación sin fisuras	X	Madera	X
Regular estado de conservación con fisuras		Aluminio	
Mal estado de conservación con fisuras		Cerrajería	
CARPINTERIAS		Otros	
Buen estado de conservación		COLOR	
Regular estado de conservación sin roturas	X	Entonado con el entorno	X
Regular estado de conservación con roturas		Colorido que destaca	
Mal estado de conservación con roturas

PUERTA DE ACCESO PRINCIPAL		PASILLO COMUN / ESTADO DE CONSERVACION	
Sin aperturas		Bueno	
Con aperturas < 50%		Con humedades y desprendimientos	
Con aperturas > 50%	X	Con desprendimientos	X
VENTILACIONES EN PASILLO Y ESTADO DE CONSERVACION		REFUERZOS EXISTENTES	
Bueno	X	Si	
Con humedades y desprendimientos		No	X
Con desprendimientos

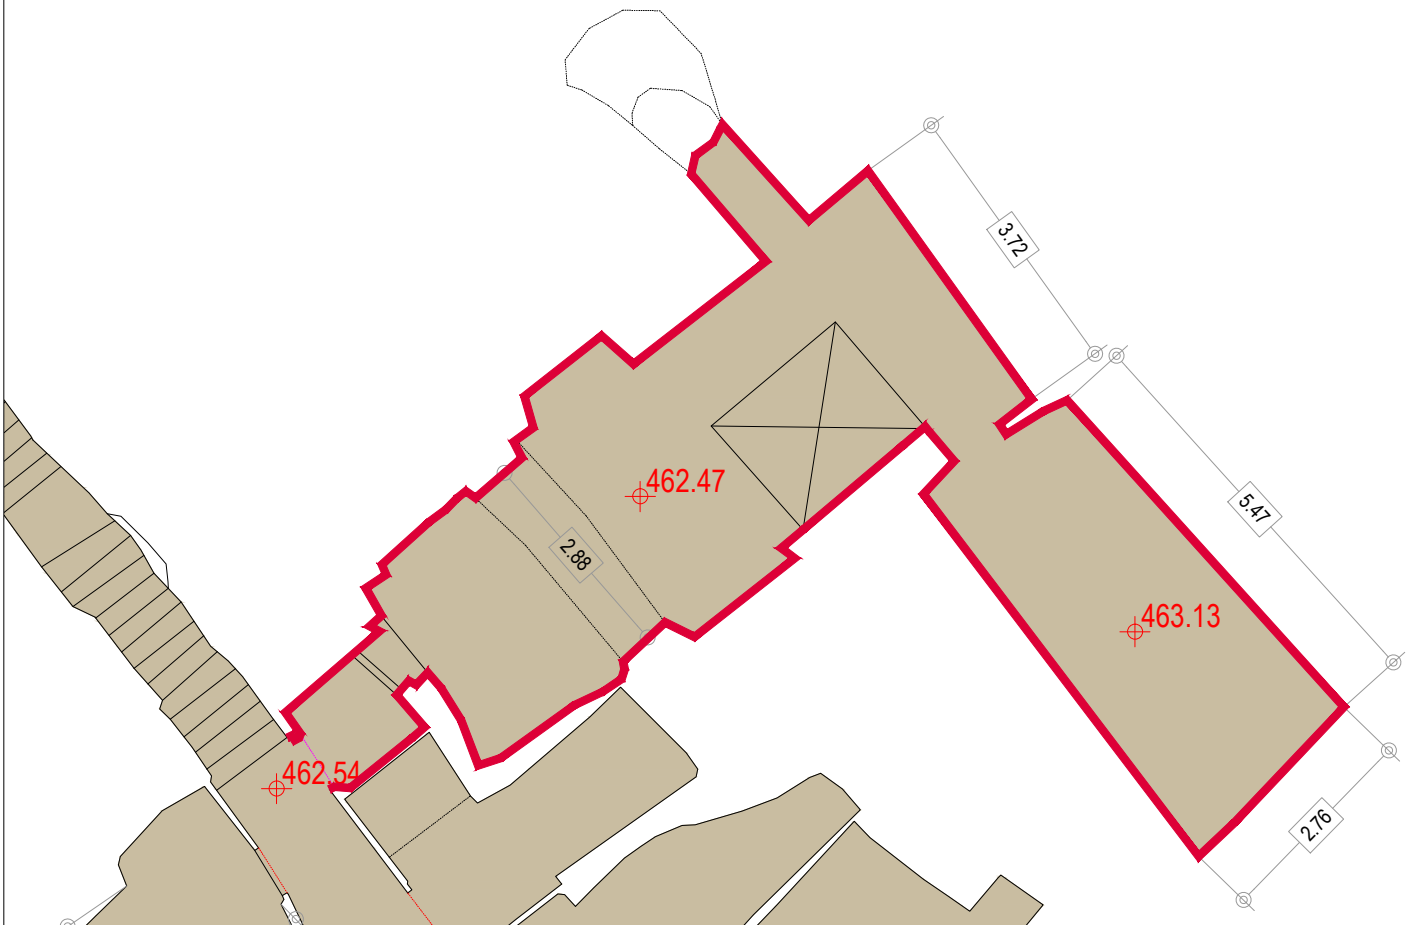
PUERTA DE ACCESO PRINCIPAL	
Sin aperturas	
Con aperturas <50%	
Con aperturas >50%	X
VENTILACIONES EN RECUEVA Y ESTADO DE CONSERVACION	
Bueno	X
Con humedades y desprendimientos	
Con desprendimientos	
RECOGIDAS DE AGUAS DE ESCORRENTIA	
Si	
No	X

ESTADO DE CONSERVACION	
Bueno	
Con humedades y desprendimientos	X
Con desprendimientos	X
REFUERZOS EXISTENTES	
Si	X
No	
DEPOSITO	
Si	X
No

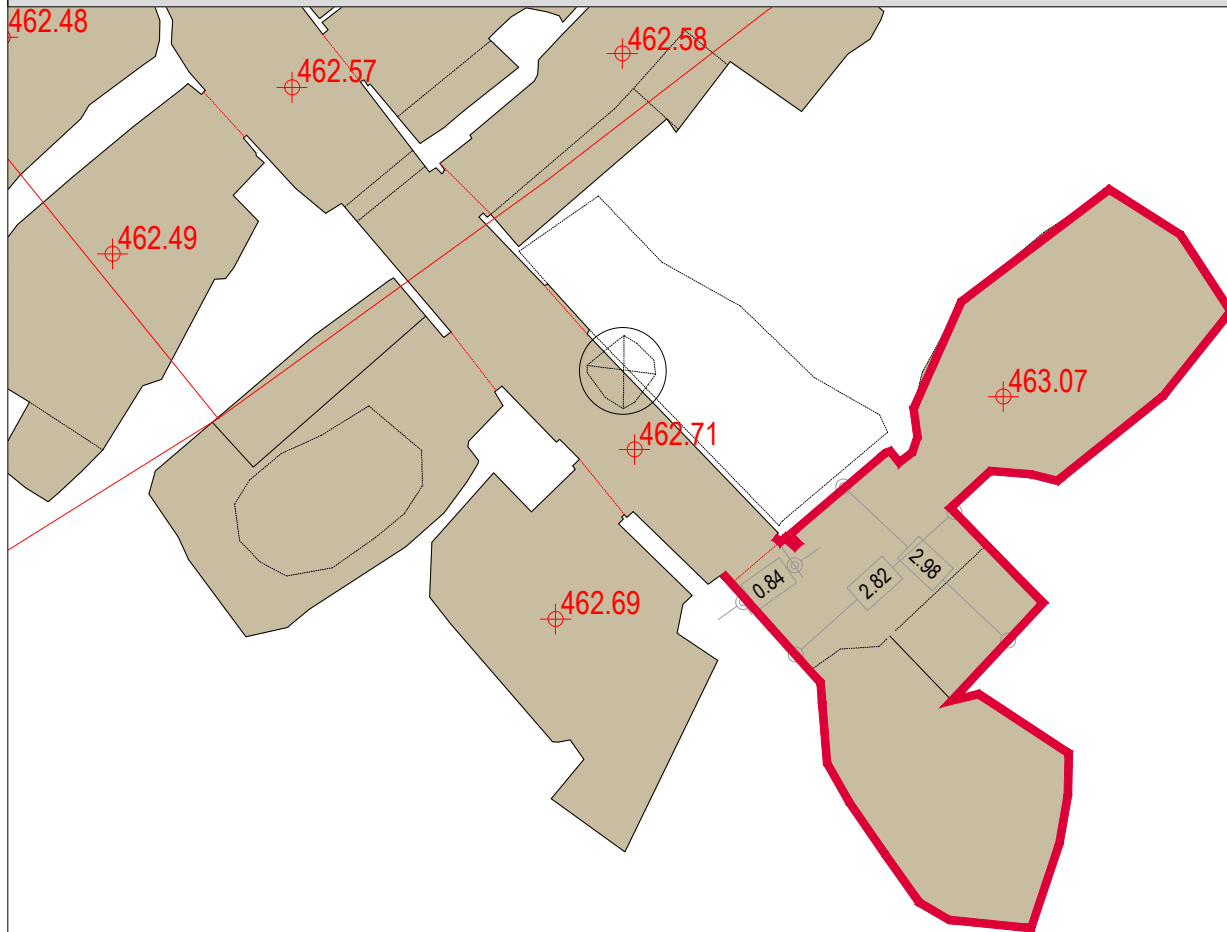
CALADO N° **15**
 RECUEVA N° **5**

PUERTA DE ACCESO PRINCIPAL	
Sin aperturas	<input type="checkbox"/>
Con aperturas <50%	<input type="checkbox"/>
Con aperturas >50%	<input checked="" type="checkbox"/>
VENTILACIONES EN RECUEVA Y ESTADO DE CONSERVACION	
Bueno	<input checked="" type="checkbox"/>
Con humedades y desprendimientos	<input type="checkbox"/>
Con desprendimientos	<input type="checkbox"/>
RECOGIDAS DE AGUAS DE ESCORRENTIA	
Si	<input type="checkbox"/>
No	<input checked="" type="checkbox"/>

ESTADO DE CONSERVACION	
Bueno	<input type="checkbox"/>
Con humedades y desprendimientos	<input type="checkbox"/>
Con desprendimientos	<input checked="" type="checkbox"/>
REFUERZOS EXISTENTES	
Si	<input type="checkbox"/>
No	<input checked="" type="checkbox"/>
DEPOSITO	
Si	<input checked="" type="checkbox"/>
No	<input type="checkbox"/>

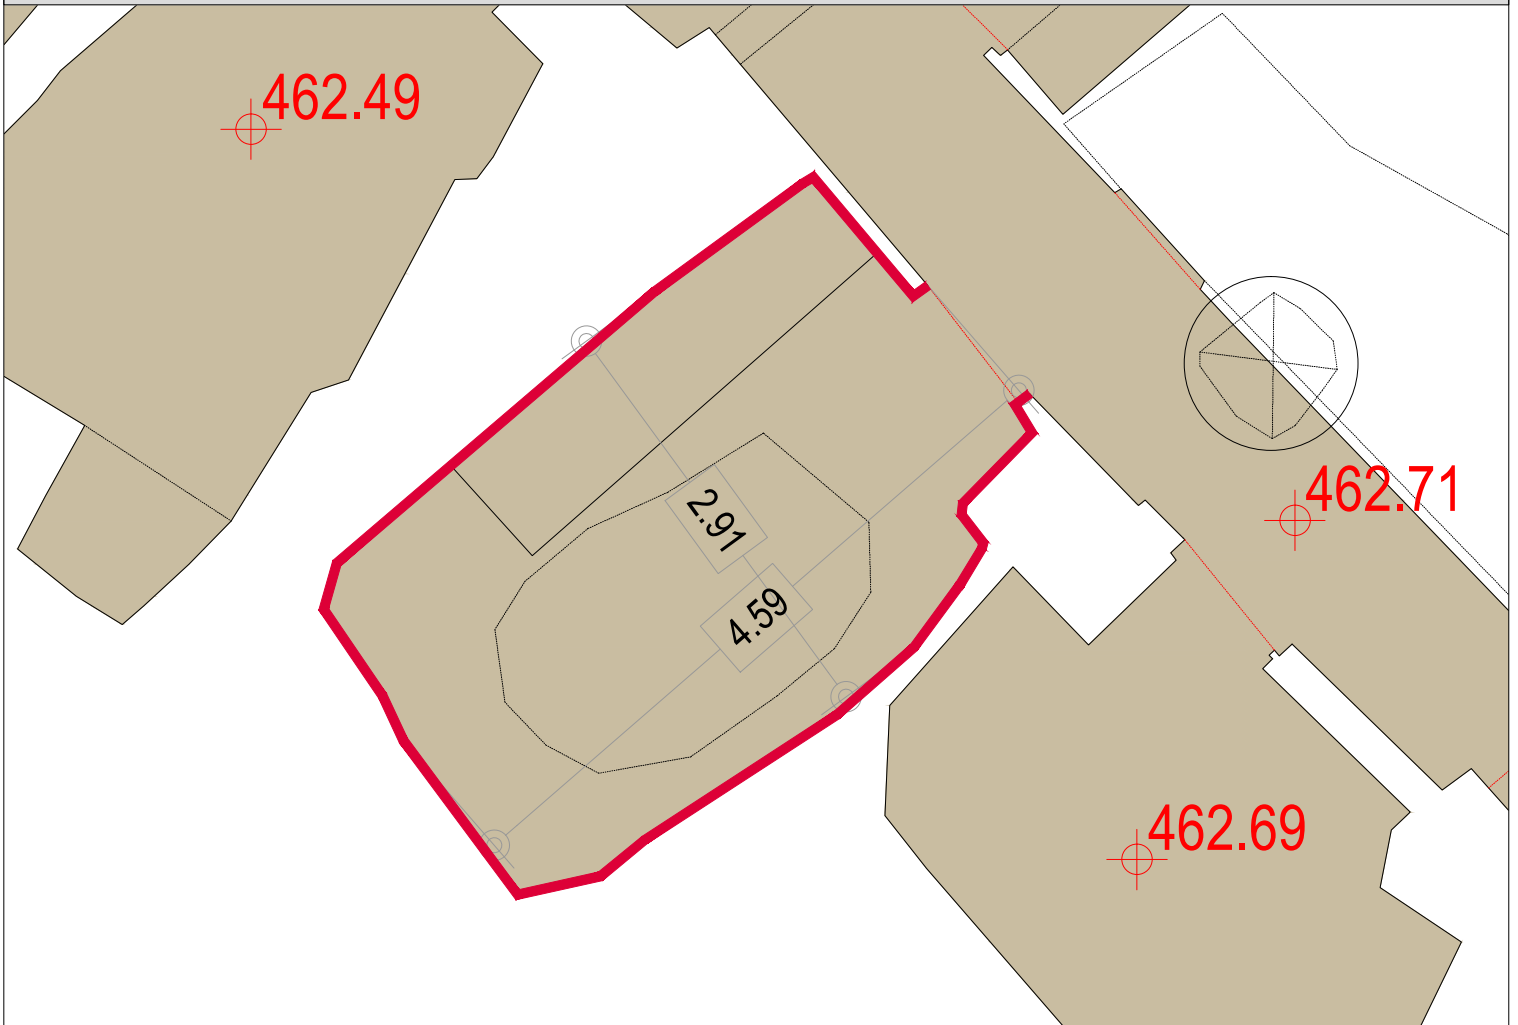
CALADO N° **15**
RECUEVA N° **7**

PUERTA DE ACCESO PRINCIPAL	
Sin aperturas	<input type="checkbox"/>
Con aperturas <50%	<input type="checkbox"/>
Con aperturas >50%	<input checked="" type="checkbox"/>
VENTILACIONES EN RECUEVA Y ESTADO DE CONSERVACION	
Bueno	<input checked="" type="checkbox"/>
Con humedades y desprendimientos	<input type="checkbox"/>
Con desprendimientos	<input type="checkbox"/>
RECOGIDAS DE AGUAS DE ESCORRENTIA	
Si	<input type="checkbox"/>
No	<input checked="" type="checkbox"/>

ESTADO DE CONSERVACION	
Bueno	<input type="checkbox"/>
Con humedades y desprendimientos	<input type="checkbox"/>
Con desprendimientos	<input checked="" type="checkbox"/>
REFUERZOS EXISTENTES	
Si	<input type="checkbox"/>
No	<input checked="" type="checkbox"/>
DEPOSITO	
Si	<input checked="" type="checkbox"/>
No	<input type="checkbox"/>
