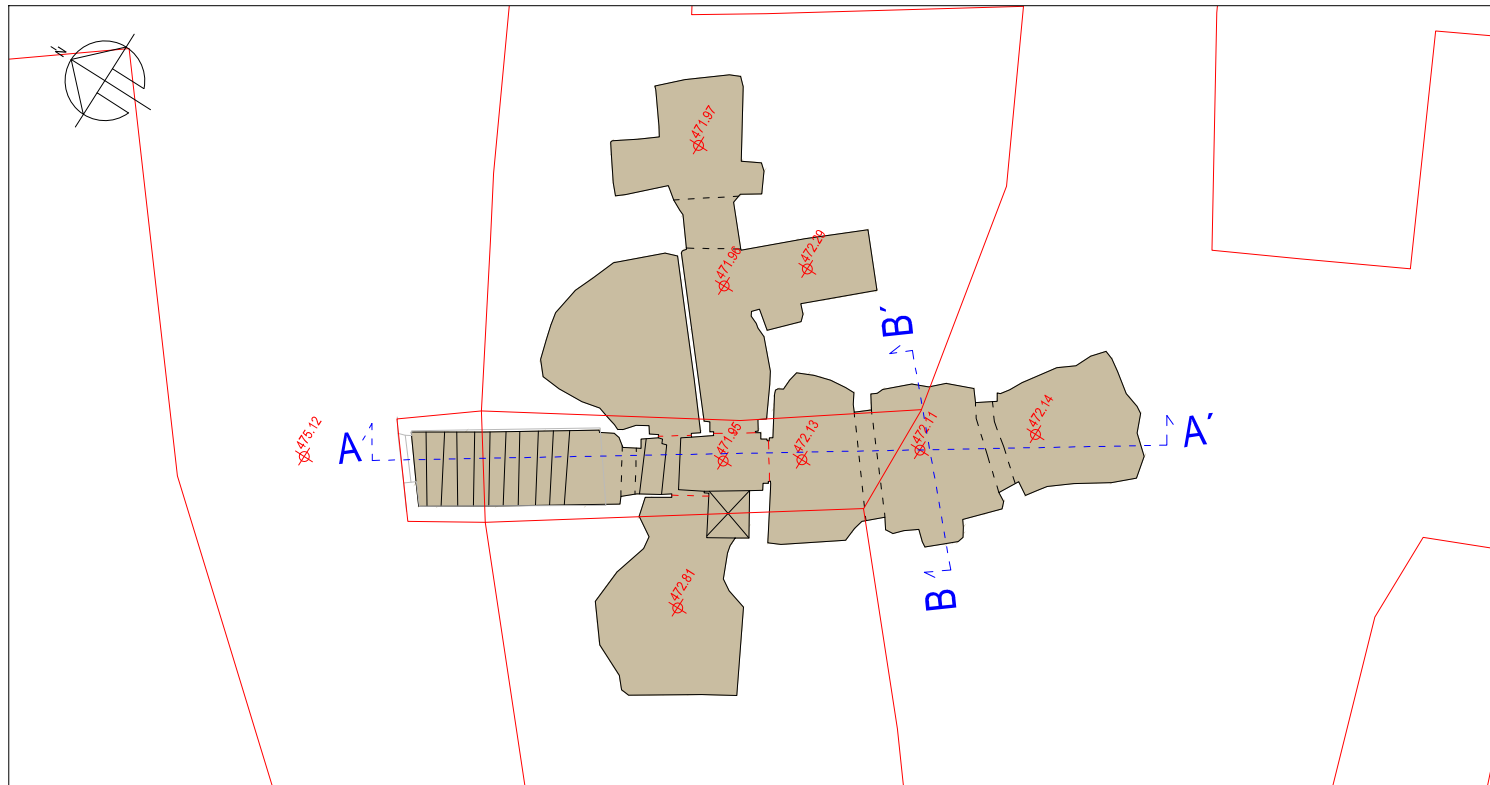
PLANTA

TIPOLOGIA EDIFICACION EXTERIOR	
ALTURA	
Planta Baja	X
Planta Baja + 1	
Planta Baja + 2	
Planta Baja + 3	
ESTADO DE CONSERVACION	
CUBIERTA	
Buen estado de conservación	X
Regular estado de conservación sin goteras	
Mal estado de conservación con goteras	
FACHADAS	
Buen estado de conservación	
Regular estado de conservación sin fisuras	X
Regular estado de conservación con fisuras	
Mal estado de conservación con fisuras	
CARPINTERIAS	
Buen estado de conservación	
Regular estado de conservación sin roturas	X
Regular estado de conservación con roturas	
Mal estado de conservación con roturas	
MATERIALES	
CUBIERTA	
Teja Cerámica	
Uralita	
Chapa/Panel Sandwich	
Hormigón	X
FACHADAS	
Ladrillo	
Piedra	
Revoco	X
Otros	
CARPINTERIAS	
Madera	
Aluminio	
Cerrajería	X
Otros	
COLOR	
Entonado con el entorno	X
Colorido que destaca

TIPOLOGIA EDIFICACION INTERIOR	
PUERTA DE ACCESO PRINCIPAL	
Sin aperturas	
Con aperturas < 50%	
Con aperturas > 50%	X
VENTILACIONES EN PASILLO Y ESTADO DE CONSERVACION	
Bueno	X
Con humedades y desprendimientos	
Con desprendimientos	
PASILLO COMUN / ESTADO DE CONSERVACION	
Bueno	X
Con humedades y desprendimientos	
Con desprendimientos	
REFUERZOS EXISTENTES	
Si	
No	X

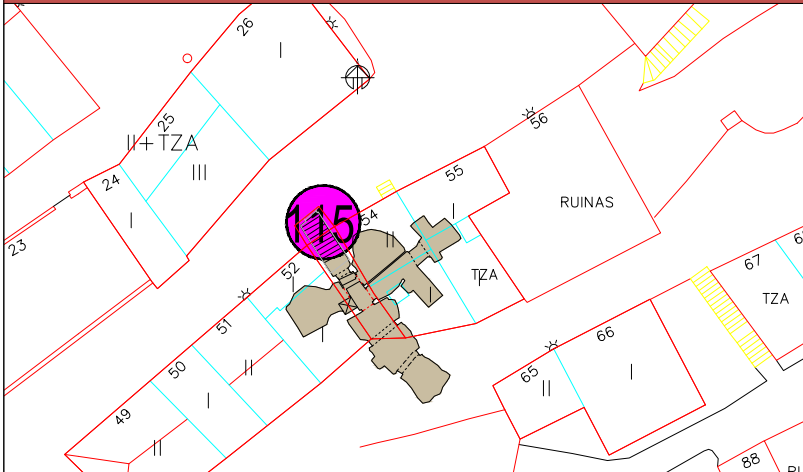
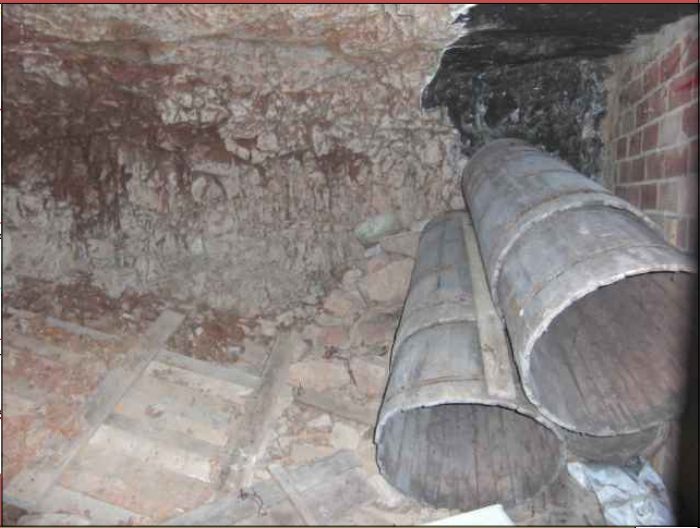
CUERPO EXTERIOR - BOCA DE ACCESO	X	CALADO N°	115
SUPERFICIE CONSTRUIDA m ²	8,13	RECUEVA N°	1

PUERTA DE ACCESO PRINCIPAL		ESTADO DE CONSERVACION	
Sin aperturas	<input type="checkbox"/>	Bueno	<input type="checkbox"/>
Con aperturas <50%	<input type="checkbox"/>	Con humedades y desprendimientos	<input type="checkbox"/>
Con aperturas >50%	<input checked="" type="checkbox"/>	Con desprendimientos	<input checked="" type="checkbox"/>
VENTILACIONES EN RECUEVA Y ESTADO DE CONSERVACION		REFUERZOS EXISTENTES	
Bueno	<input checked="" type="checkbox"/>	Si	<input type="checkbox"/>
Con humedades y desprendimientos	<input type="checkbox"/>	No	<input checked="" type="checkbox"/>
Con desprendimientos	<input type="checkbox"/>	DEPOSITO	
RECOGIDAS DE AGUAS DE ESCORRENTIA		Si	<input type="checkbox"/>
Si	<input type="checkbox"/>	No	<input checked="" type="checkbox"/>
No	<input checked="" type="checkbox"/>

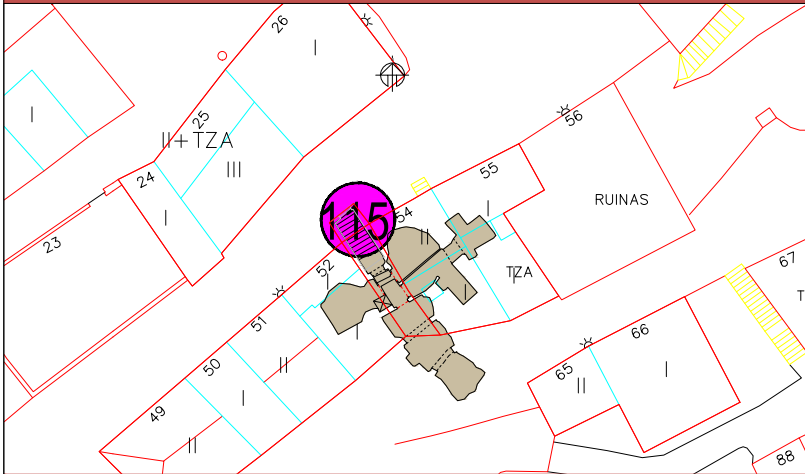
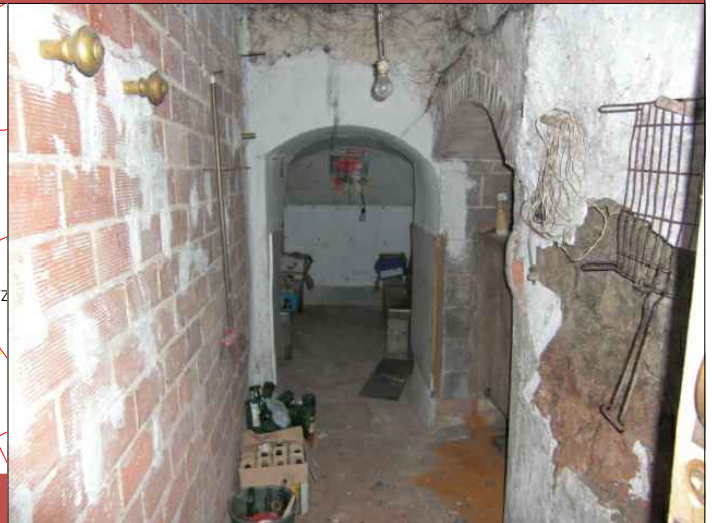
CALADO N° **115**
RECUEVA N° **2**

PUERTA DE ACCESO PRINCIPAL	
Sin aperturas	<input type="checkbox"/>
Con aperturas <50%	<input type="checkbox"/>
Con aperturas >50%	<input checked="" type="checkbox"/>
VENTILACIONES EN RECUEVA Y ESTADO DE CONSERVACION	
Buena	<input checked="" type="checkbox"/>
Con humedades y desprendimientos	<input type="checkbox"/>
Con desprendimientos	<input type="checkbox"/>
RECOGIDAS DE AGUAS DE ESCORRENTIA	
Si	<input type="checkbox"/>
No	<input checked="" type="checkbox"/>

ESTADO DE CONSERVACION	
Buena	<input checked="" type="checkbox"/>
Con humedades y desprendimientos	<input type="checkbox"/>
Con desprendimientos	<input type="checkbox"/>
REFUERZOS EXISTENTES	
Si	<input type="checkbox"/>
No	<input checked="" type="checkbox"/>
DEPOSITO	
Si	<input type="checkbox"/>
No	<input checked="" type="checkbox"/>

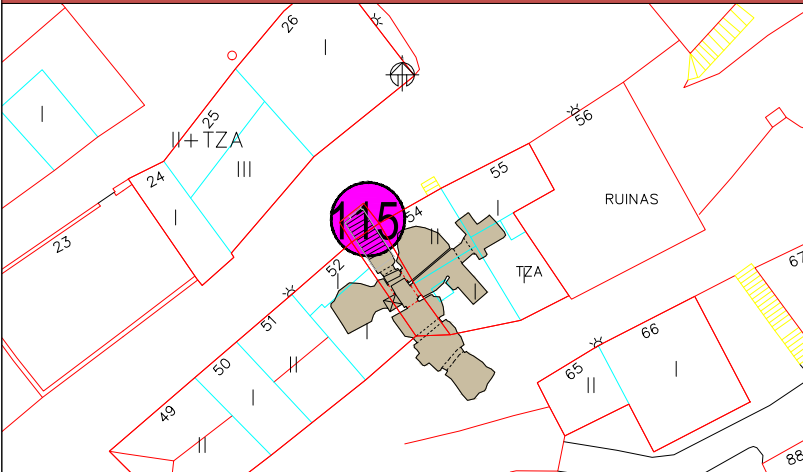
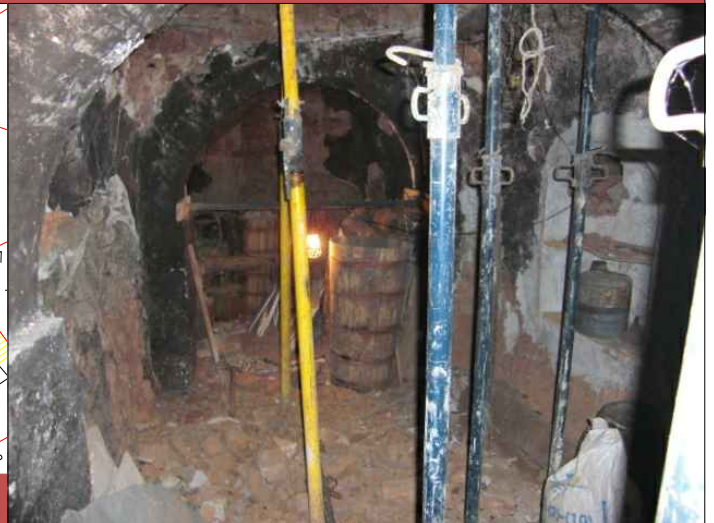
CALADO N° **115**
RECUEVA N° **3**

PUERTA DE ACCESO PRINCIPAL	
Sin aperturas	<input type="checkbox"/>
Con aperturas <50%	<input type="checkbox"/>
Con aperturas >50%	<input checked="" type="checkbox"/>
VENTILACIONES EN RECUEVA Y ESTADO DE CONSERVACION	
Bueno	<input checked="" type="checkbox"/>
Con humedades y desprendimientos	<input type="checkbox"/>
Con desprendimientos	<input type="checkbox"/>
RECOGIDAS DE AGUAS DE ESCORRENTIA	
Si	<input type="checkbox"/>
No	<input checked="" type="checkbox"/>

ESTADO DE CONSERVACION	
Bueno	<input type="checkbox"/>
Con humedades y desprendimientos	<input type="checkbox"/>
Con desprendimientos	<input checked="" type="checkbox"/>
REFUERZOS EXISTENTES	
Si	<input checked="" type="checkbox"/>
No	<input type="checkbox"/>
DEPOSITO	
Si	<input type="checkbox"/>
No	<input checked="" type="checkbox"/>
